ARKEOLOGISK KONTROLL  
UPPLAND  
STOCKHOLMS LÄN  
TÄBY KOMMUN  
FASTIGHETEN TÄBY KYRKBY 3:12

# TÄBY KYRKAS VÄSTRA BOGÅRDSMUR

UPPDRAG ARKEOLOGI RAPPORT 2022/22

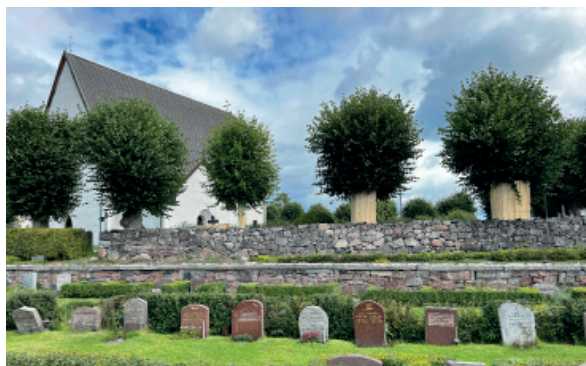
Figur 2. Täby kyrka med den västra kyrkogårdsmuren fotograferad från sydväst.

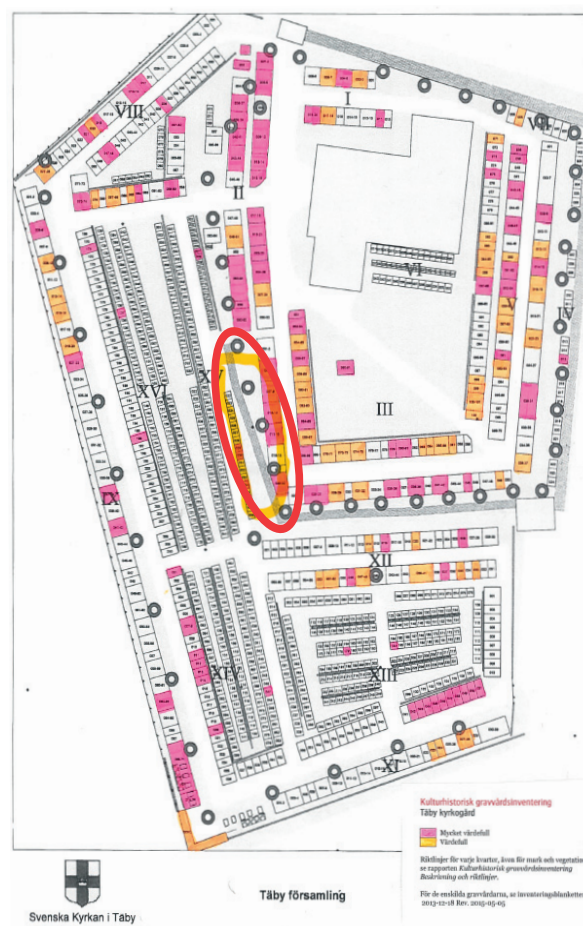
Figur 3. Situationsplan över Täby kyrkogård med det aktuella murpartiet markerat med röd cirkel.

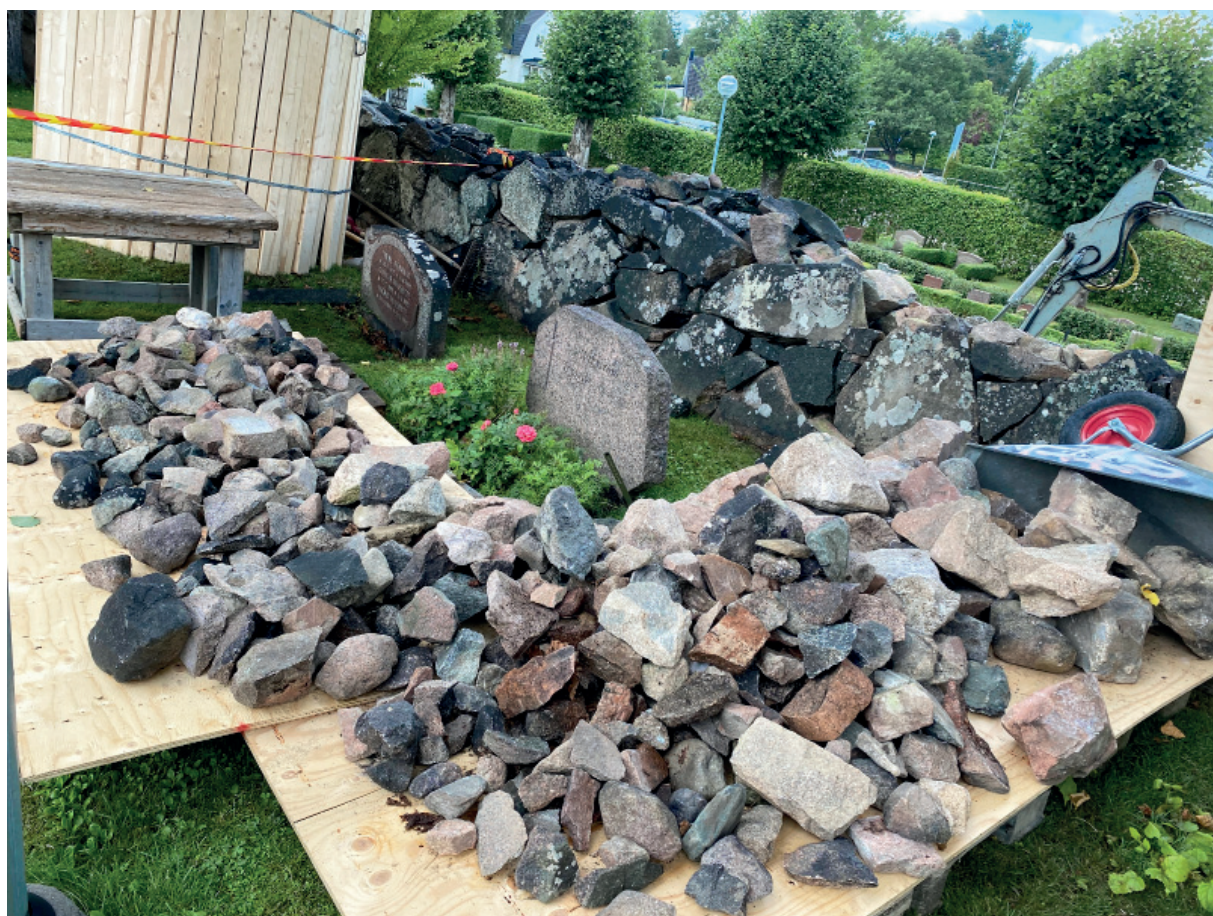
Den arkeologiska kontrollen genomfördes etappvis, varvid nedplockat stenmaterial inspekterades (fig. 5). Vid behov borstades stenmaterialet med en pias-savaborste. Primärt kontrollerades stenar av granit, sand- och kalksten, vilka är vanligt förekommande bergarter kopplade till runristningar.

Figur 5. Sten nedplockade från muren i väntan på att kontrolleras. Foto från nordöst.

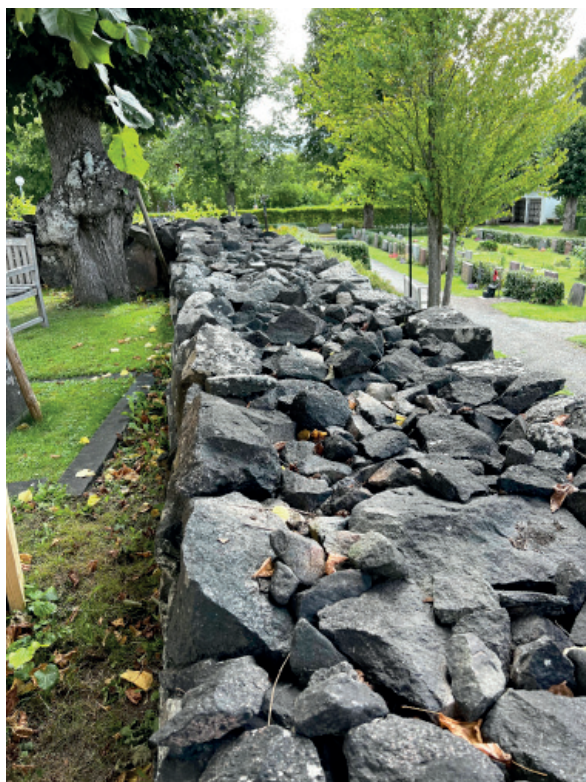
Muren var uppbyggd i skalmursteknik av ett förhållandevis homogent stenmaterial bestående av spräckt, delvis tuktad skarpkantad granit och gnejs (fig. 6). Kärnan innehöll sten med en jämn storlek av cirka 0,1-0,2 meter. Kärnans fyllning var relativt fri från mylla. Skalet utgjordes av större skarpkantad sten, 0,5-1,0 meter. Murens material och uppbyggnad gav ett relativt sentida intryck.

*Figur 6. Den västra kyrkogårdsmuren fotograferad från norr, före omläggningen.*

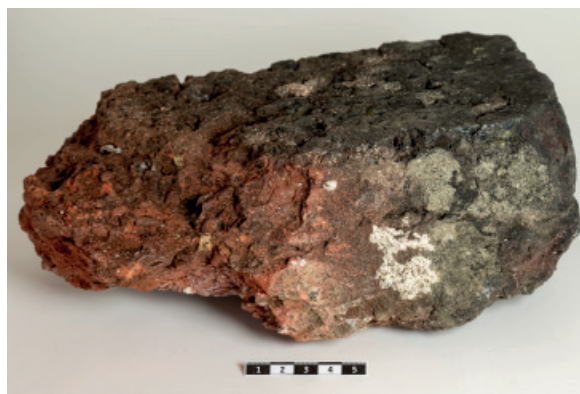
Inga runstensfragment påträffades i samband med arbetena. En tegelsten med sannolik datering till medeltid framkom i muren (fig. 7). Fyndet bedöms vara sekundärt placerat i muren, utan koppling till känd ursprunglig kontext, och tillvaratogs ej.

I muren framkom enstaka avvikande material som utgjordes av enstaka sentida gatsten, ett fragment av marmor, en tegelsten som utifrån daterades till medeltid (fig. 7) samt ett fragment av röd sandsten. Inga stenar med ristningar framkom. Inga fynd tillvaratogs.

*Figur 7. Medeltida tegelsten påträffad i samband med arbetena.*
