## Albert Ranfts torg på Blasieholmen

UA rapport 2025/5

Arkeologisk undersökning i form av  
schaktningsövervakning  
Lst dnr 51496-2024

NORRMALM 3:43

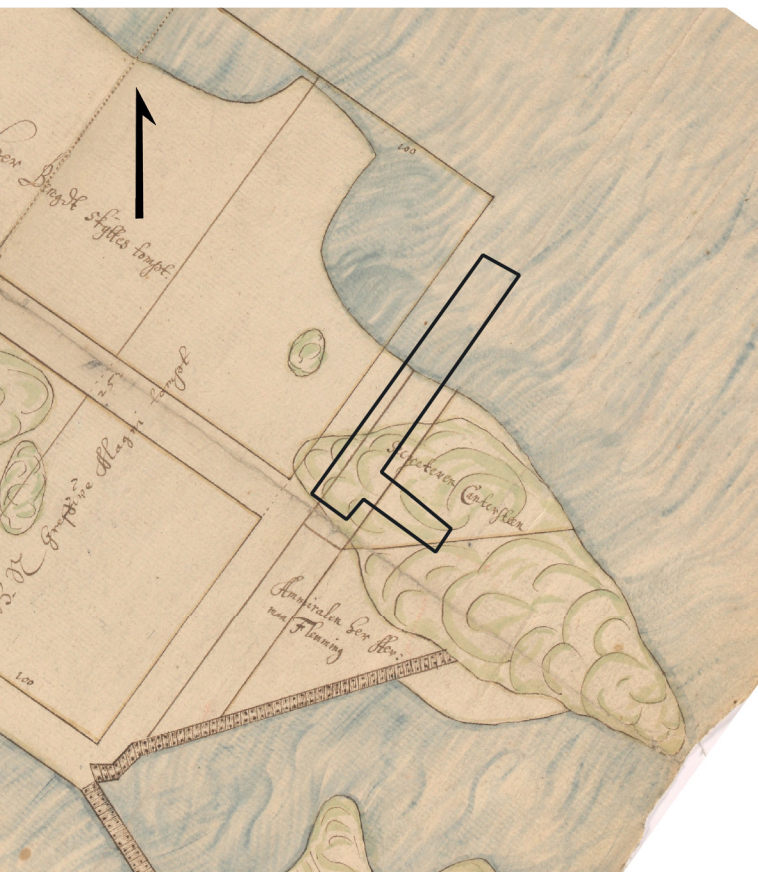
Figur 2. Utsnitt av rektifierad karta över Blasieholmen från år 1650 med UO markerat. Skala 1:2000. Källa: Stockholms stadsarkiv, SE/SSA/0234/J1/18/, handritade kartor HK 86.

På en karta över Blasieholmen från omkring 1650 finns öster om nuvarande Hovslagargatan två ore-gelbundna tomter som tillhörde amiralen Herman Fleming och sekreteraren Lars Cantersten (fig. 3). Senare under 1600-talet kom Herman Flemings bror Lars Fleming att äga hela området. Lars Fleming lät uppföra en kvarn som kallades för Holmkvarnen, och som ska ha legat inom den aktuella fastigheten och i direkt anslutning till UO:s östra del. Flemings efterlevande sålde år 1723 området till handelsman-nen Johan Classon. Han och hans son drev under en stor del av 1700-talet ett skeppsvarv på platsen (fig. 4). När sonen Johan Classon fick ekonomiska problem på 1780-talet kom tomten så småningom i grosshandlare Falcks ägo och efter det i hans änkas. Viss nybebyg-gelse tycks ha skett under deras tid, bland annat upp-fördes ett större bostadshus i två våningar med två flyglar på tomtens västra del vid kanalen mot Kyrk-holmen. Från 1790-talet och framåt använde staden

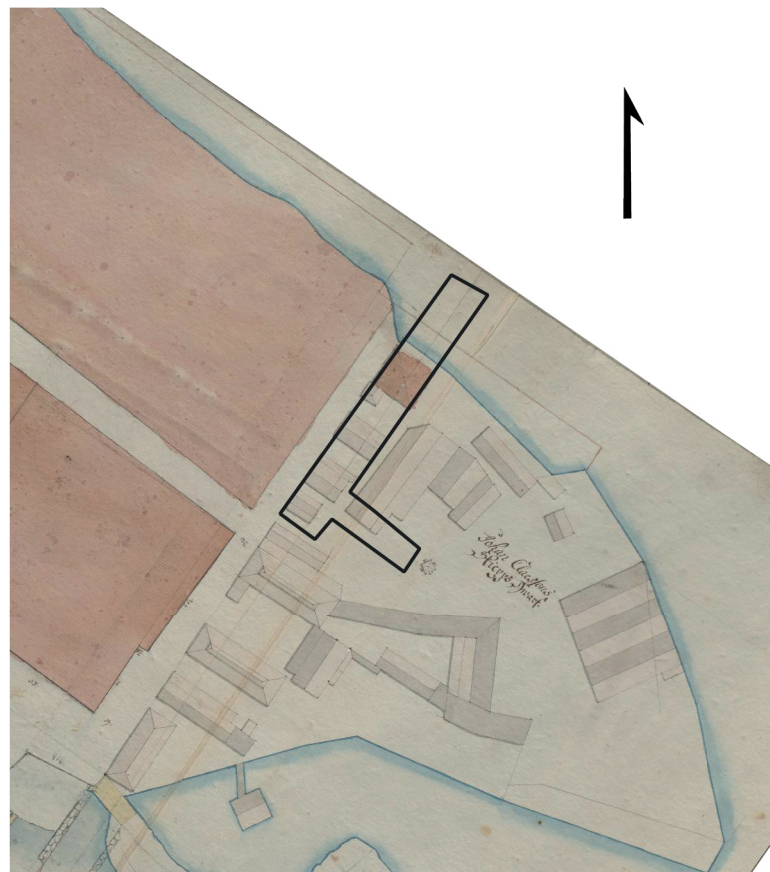
Figur 4. Utsnitt av rektifierad karta över Blasieholmen från år 1730 med UO markerat. Skala 1:2000. Källa: Stockholms stadsarkiv SE/SSA/0085/J1/GS/189:1-5/GS 189:1.

Vid undersökningen påträffades en grundmur till en byggnad, vars läge sammanfaller med ett hus utritat på en karta från år 1730, samt en mur som bedöms ha kunnat fungerat som en strandskoning. Huset tillhörde det så kallade "Claessons varv" som var i bruk under större delen av 1700-talet. Inom ytan påträffades även kulturlager i form av ett brandlager som bör utgöra resterna av den eldsvåda som drabbade området år 1822.

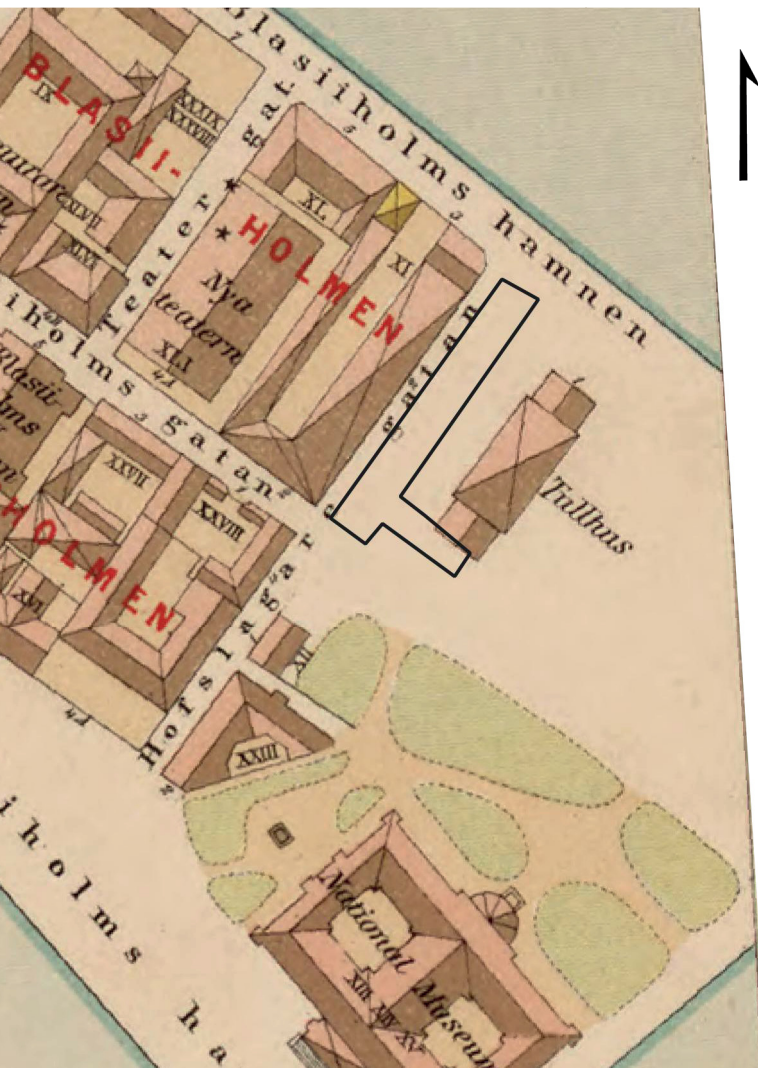
Figur 5. Utsnitt av rektifierad karta över Blasieholmen från år 1885 med UO markerat. Skala 1:2000. Källa: Stockholms stadsarkiv SE/SSA/0234/J 4 A:12.

Tullhuset på Blasieholmen, som ännu står kvar, upp-fördes år 1876 efter ritningar av Axel Fredrik Nyström men verksamheten öppnade redan två år tidigare (fig. 5 och 6). Ungefär samtidigt stensattes även kajen mot

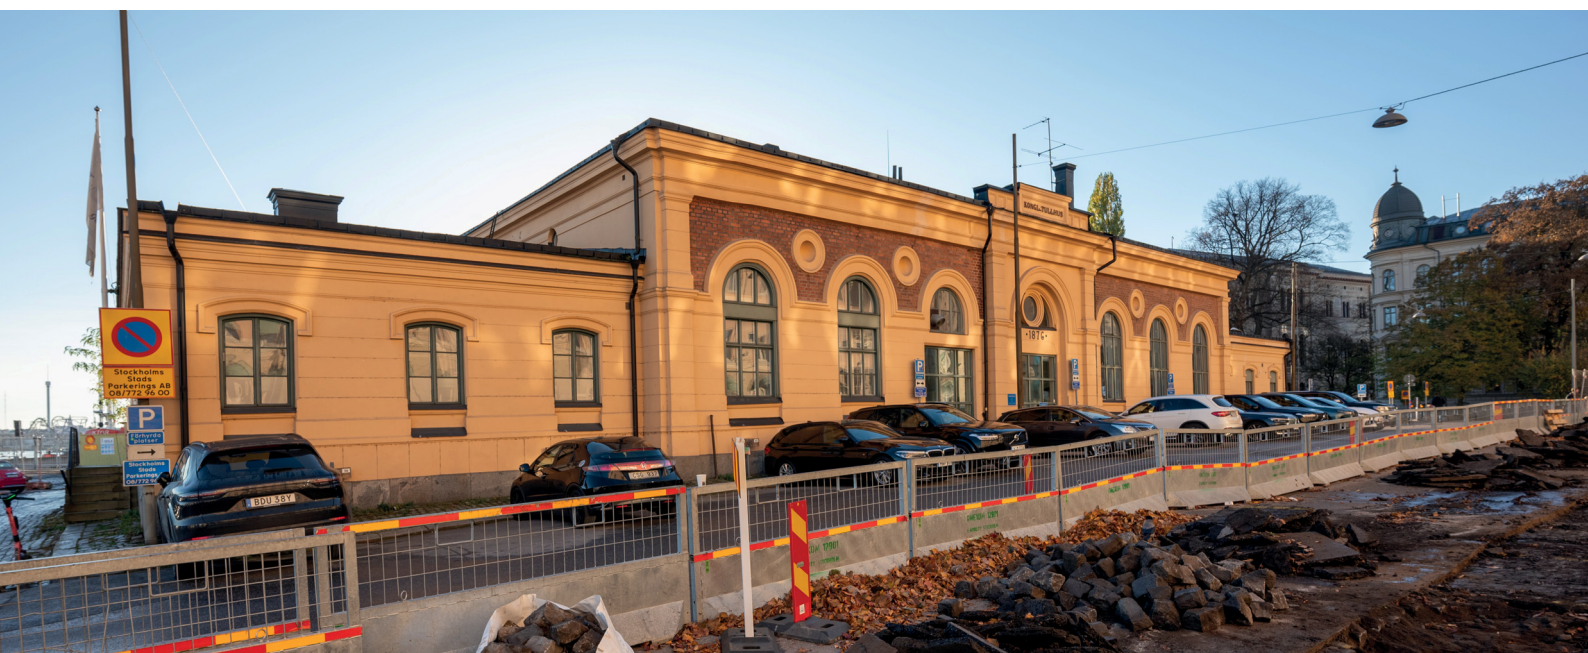
Figur 6. Det gamla tullhuset på Blasieholmen från år 1876. I förgrunden ses en del av schaktet inom UO. Foto från norr.

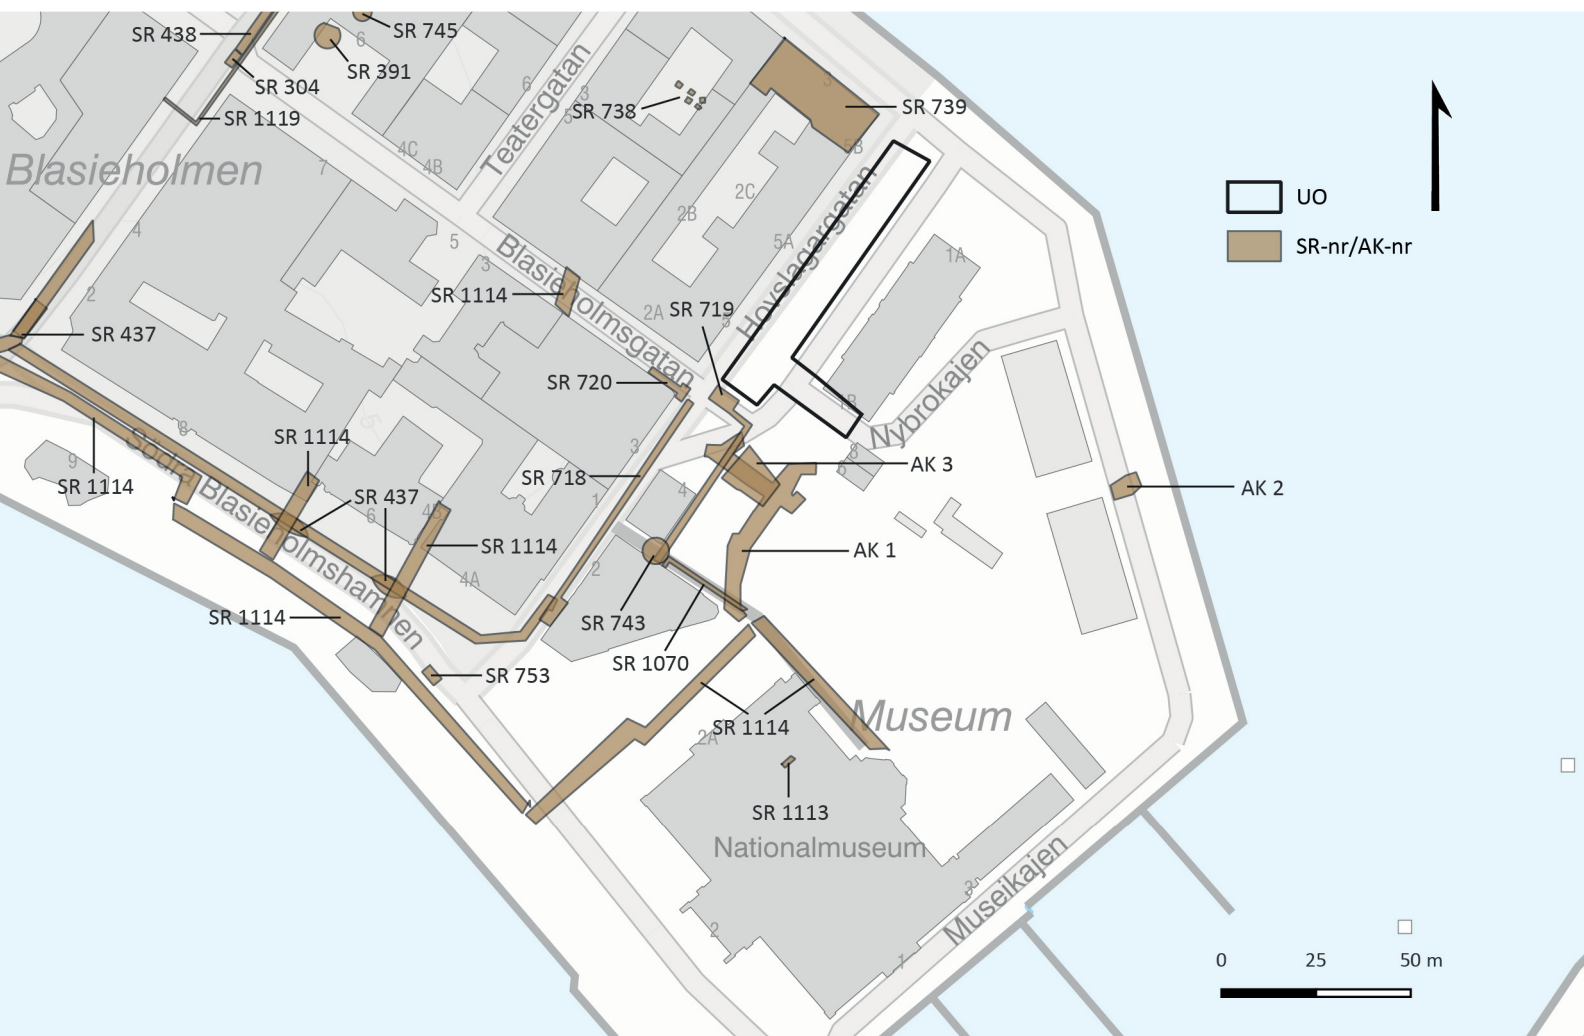
Figur 7. Ytor som tidigare berörts av arkeologiska insatser. Skala 1:2000.

Ett 31x11 meter stort område har undersökts inom kvarteret Kärplingholmen 1 (fig. 7). Stora delar av schaktet grävdes grunt och inom ytor påträffades enbart moderna massor. Längst mot söder grävdes en 1,2 meter djup grop i vilken det framkom ett svart lager på 0,6 meters djup. Arbetarna hade inom ytan även noterat en risbädd.

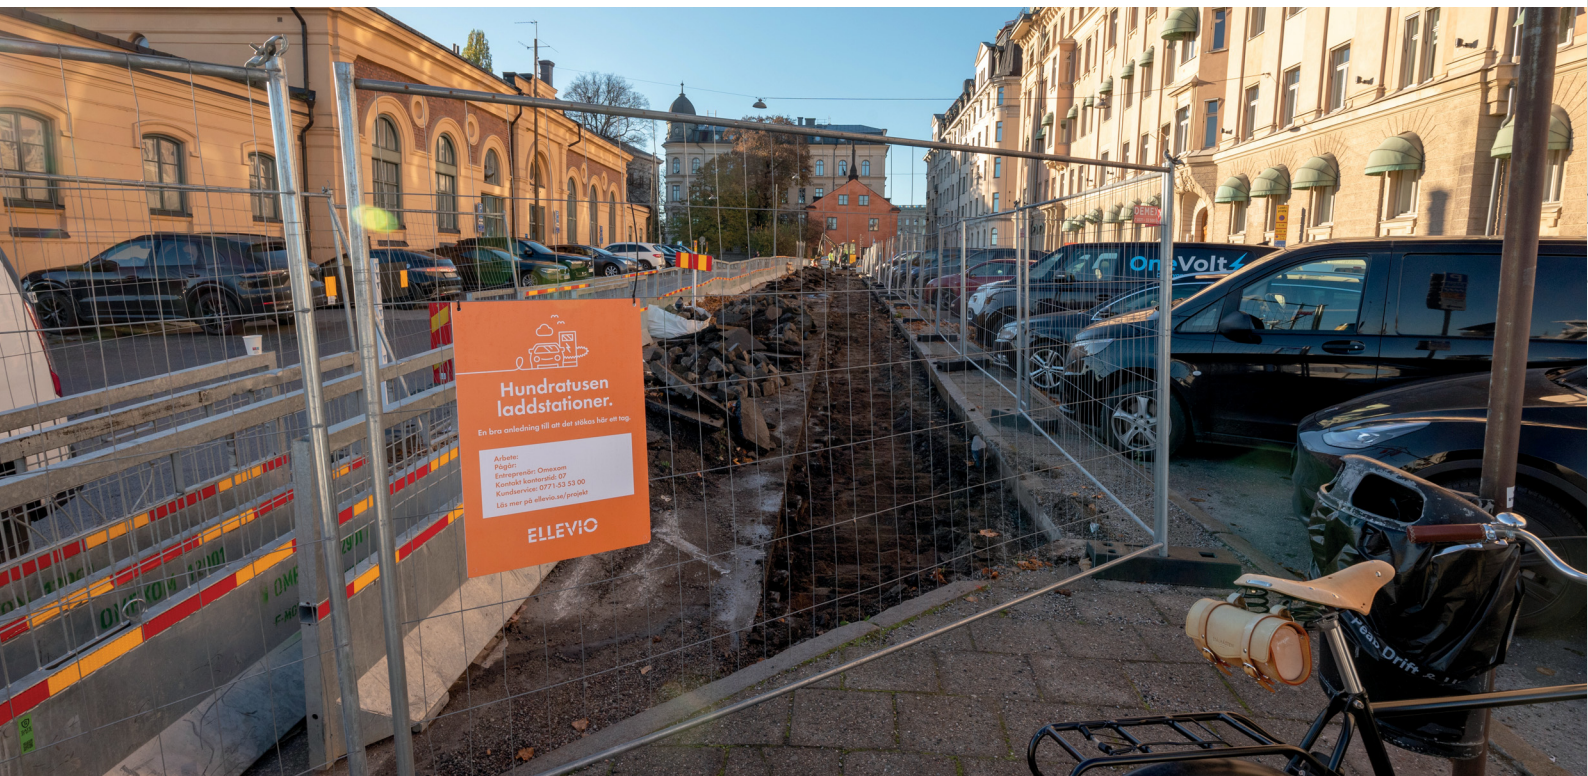
Figur 8. UO och påbörjad grävning av schakt 230. Foto från nord-nordöst.

Schakt 230 var 104 meter långt och grävdes till ett djup av mellan 0,1–0,8 meter under nuvarande marknivå (fig. 8 och 9). I den norra delen av schaktet påträffades kulturlager (201, 202, 203) samt underliggande murar (200, 204). I den södra delen av schaktet framkom fast berg på nivåer mellan 0,1–0,3 meter under markytan.

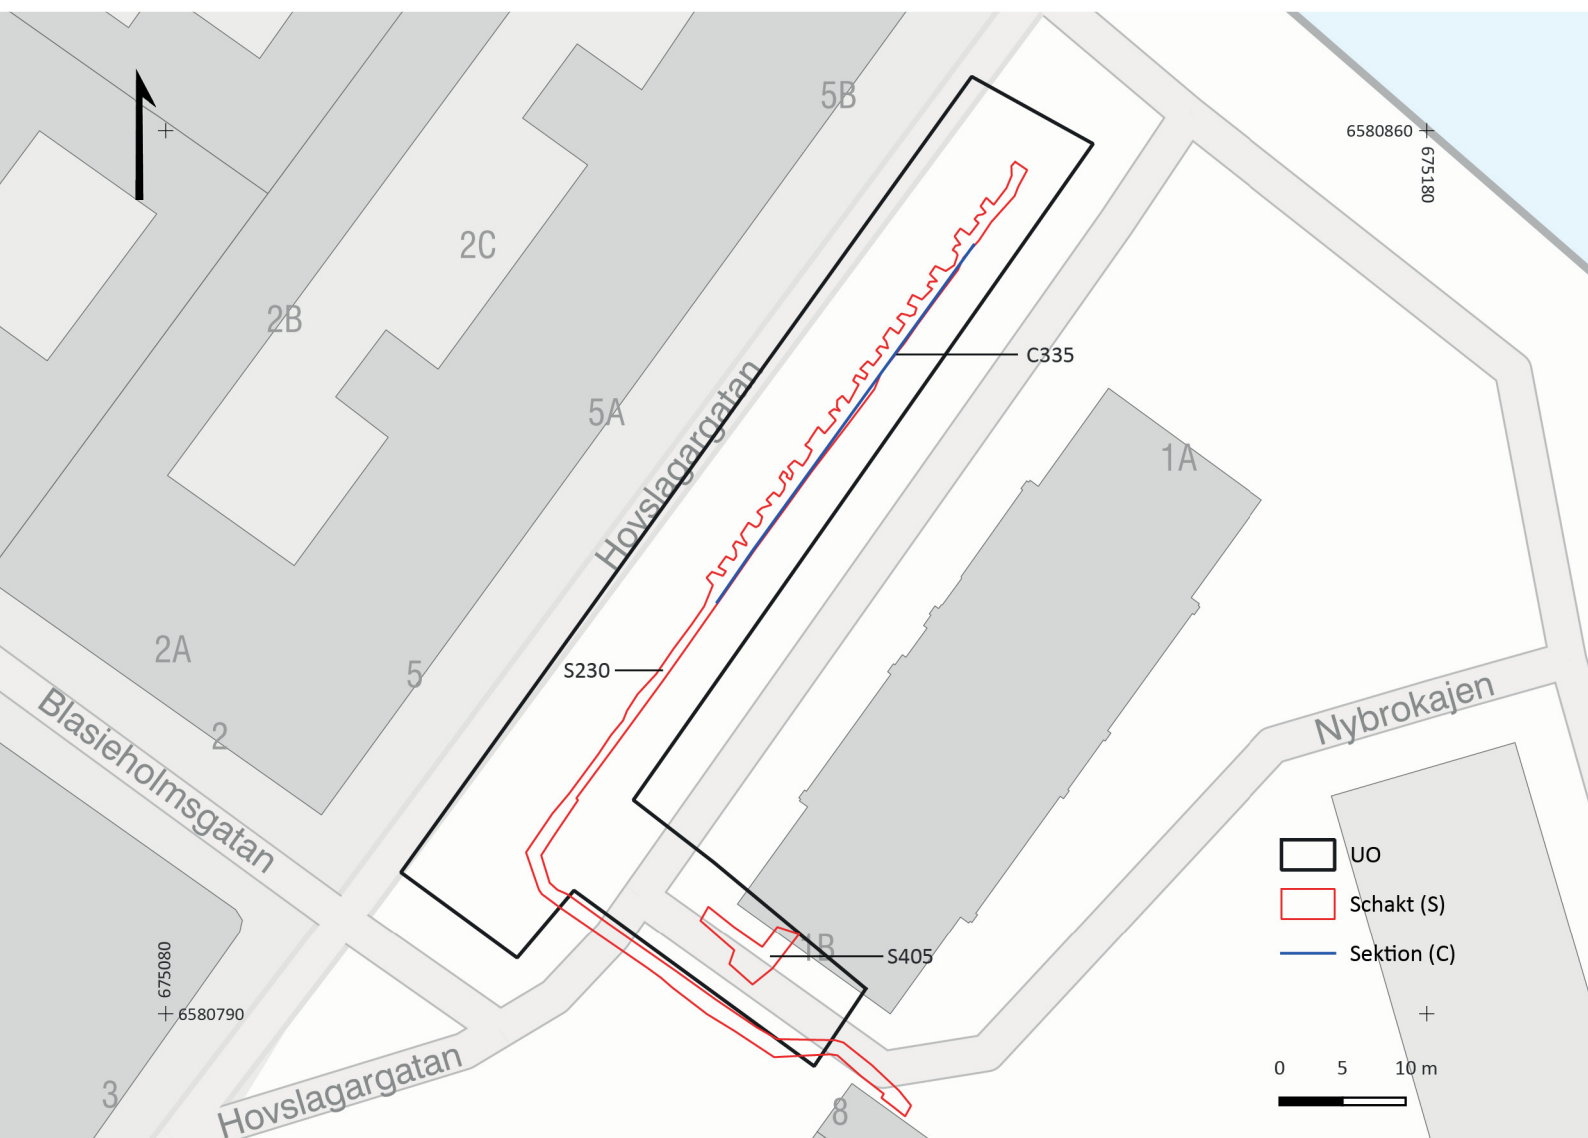
Schakt 405 var sju meter långt och grävdes till ett djup av 0,5–0,9 meter under nuvarande marknivå (fig. 9). Schaktet innehöll uteslutande moderna fyllnadsmas-

Figur 9. Plan över UO, grävda schakt samt dokumenterad sektion. Skala 1:600.

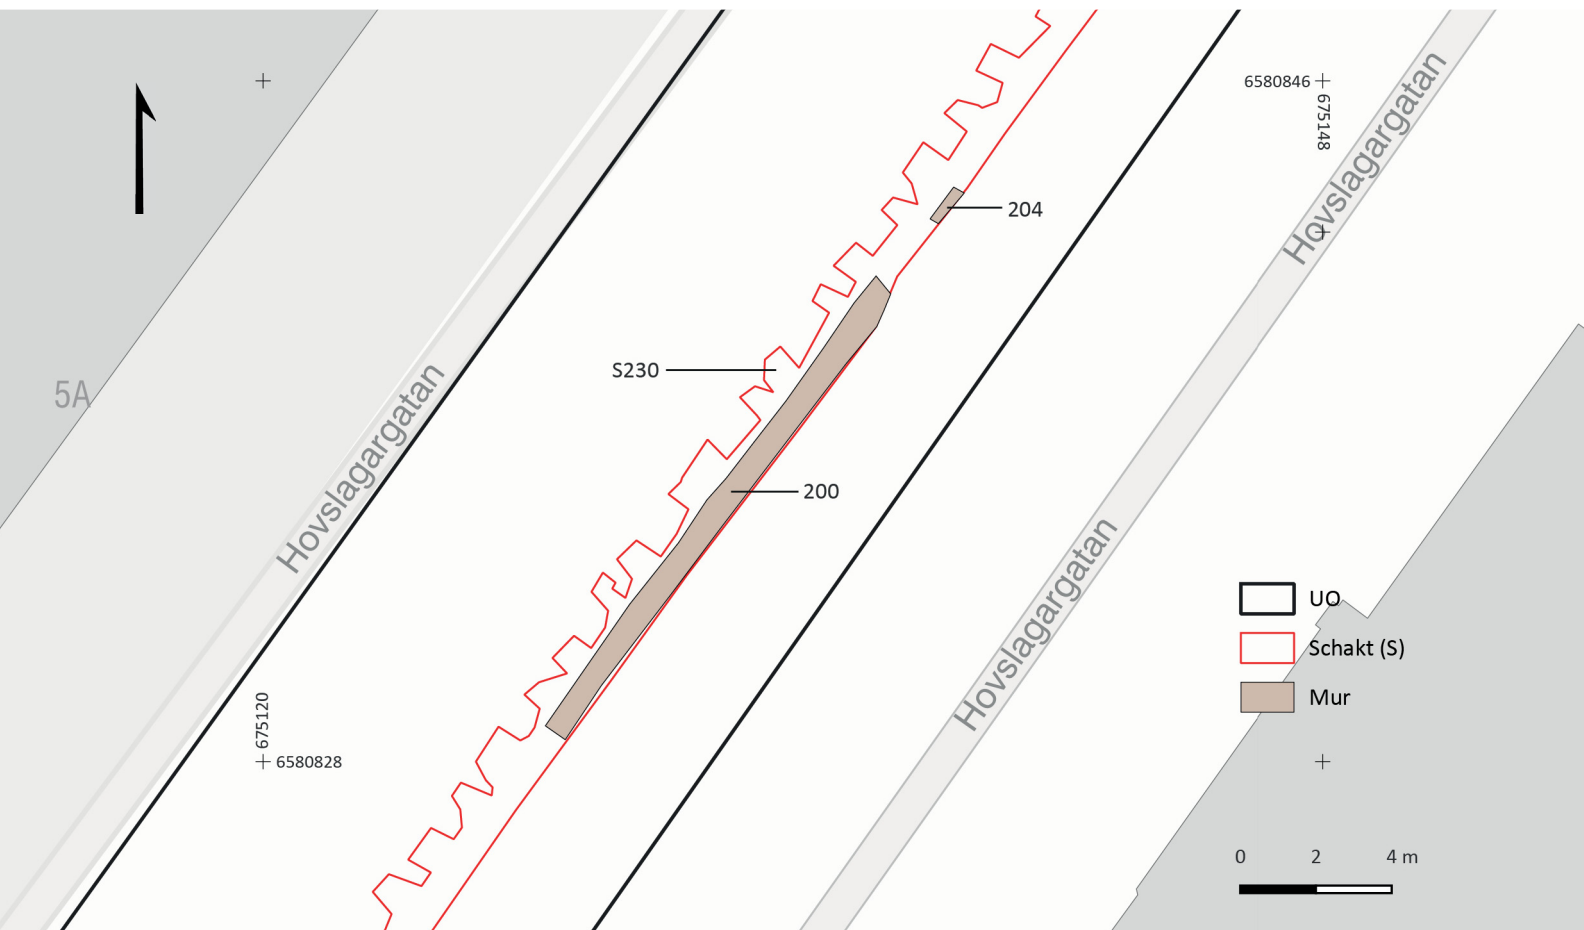
Figur 10. Plan över rester av murar påträffade i schakt 230. Skala 1:200.

till två skift i höjd (fig. 10, 11 samt bilaga 5). Murens bredd upptog hela schaktets bredd och fasaden mot öster var endast synlig inom några få partier. Muren fortsatte in i den västra schaktkanten och i den norra delen var muren skadad efter sentida påverkan. Flera av stenarna hade synliga borrhål.

Ytterligare en mur (204) påträffades 0,4 meter under markytan i den norra delen av samma schakt (230, fig 10). Muren kunde endast observeras i den östra schaktväggen utgjordes av 0,3–0,5 meter stora gråstenar och framgrävdes till en längd av en meter. Muren var synligt lagd i upp till två skift i höjd men fortsatte vidare ned, under aktuellt schaktdjup. I den södra delen av muren observerades en sentida störning.

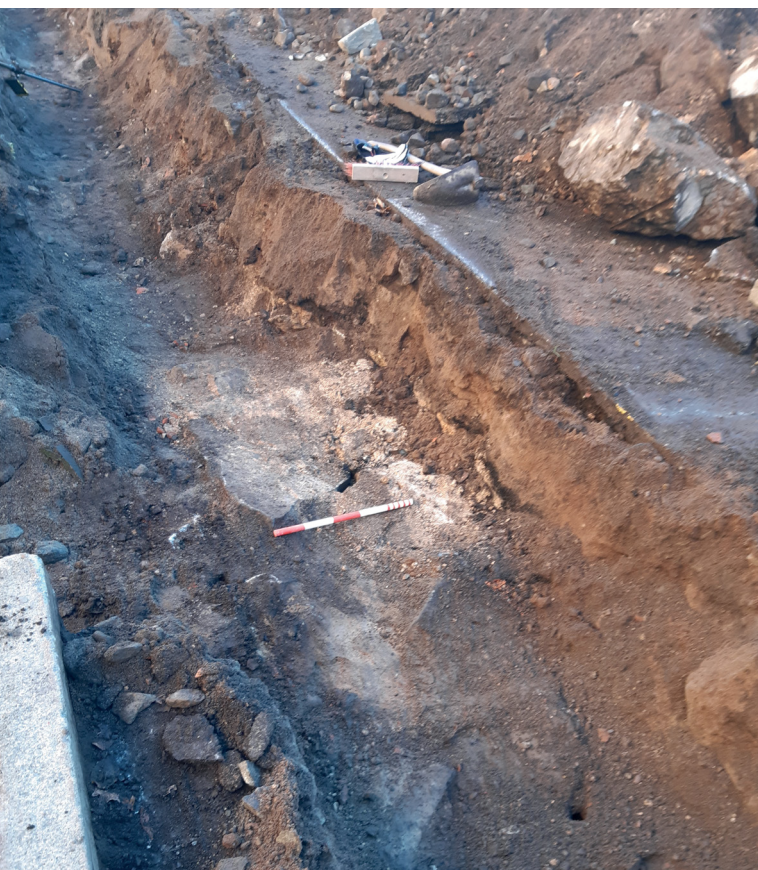
Grundmuren 200 var 14,7 meter lång och bestod av kallmurade, 0,2–0,7 meter stora gråstenar, lagda i upp

Figur 11. Mur 200 i schakt 230. Foto från väst.

I kartan upprättad år 1730 finns sex hus utritade som alla har tillhört Claessons varv som var i bruk mellan åren 1723–1787 (fig. 4). Läget för ett av husen i kartan stämmer väl överens med läget för den grundmur (200) som påträffades i schakt 230 (fig. 17). Utifrån en senare upprättad karta från år 1771 kan ett nytt hus, i kartan märkt med texten ”skjul”, konstateras ha byggts på platsen för grundmuren. Längden på muren 200 överensstämmer dock bättre med den byggnad som är utritad i den äldre kartan från år 1730.

Alla äldre byggnader inom Sillhovstomten förstördes i en brand år 1822 och efter det kom nya hus att byggas på platsen. Den ovan nämnda grundmuren 200 kunde också konstateras vara täckt av ett brandlager som sannolikt utgör spåren av denna brand.

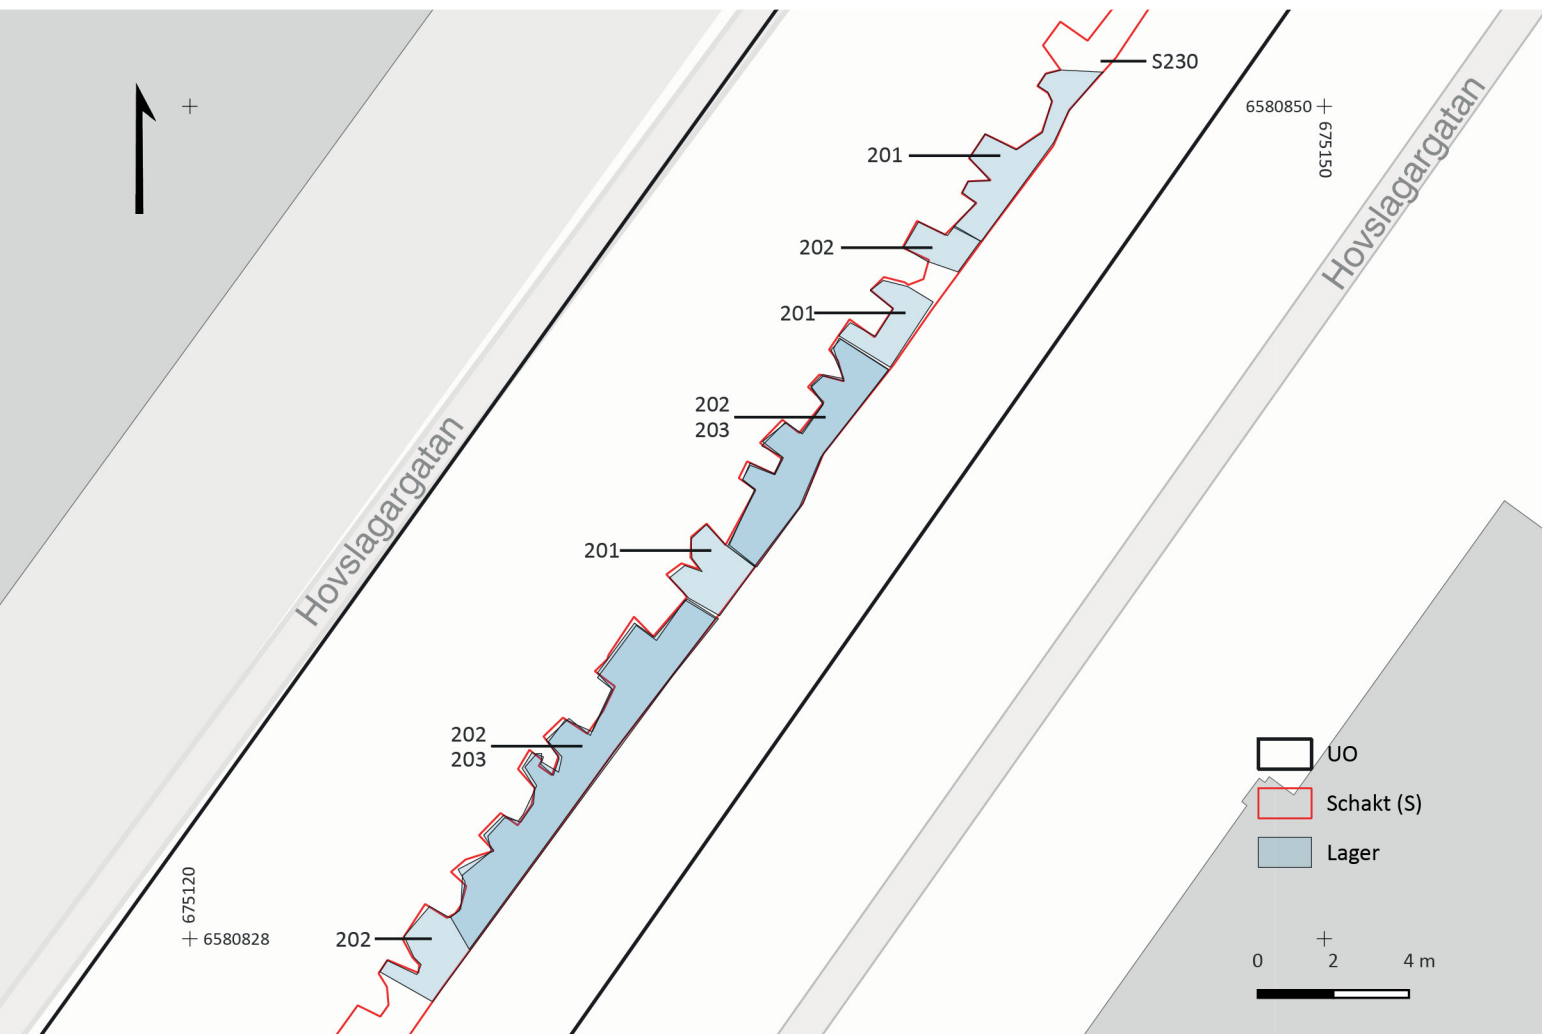
Direkt ovanför grundmuren 200 påträffades, cirka 0,3 meter under markytan, ett vitt, hårt lager med stelnat kalkbruk (fig. 12). Lagret tolkas som ett byggnationslager som avsatts i samband med murning med kalkbruk i områdets närhet.

Figur 12. Plan över lager påträffade i schakt 230. Skala 1:200.

sot och kol (202, fig. 12). Lagret tolkas som spåren efter en brand, där brandresterna använts för utfyllnad. I lagret påträffades även delar av ett eller flera stengodskärl där ett av fragmenten var stämplat med "HÖGANÄS" (F4-10, fig. 13), samt ytterligare fragment av stengods av typen zelterkrus (F1-3, fig. 14).

I delar av schaktet framkom ett lager med mörkbrun silt (fig. 12). Lagret var upp till 0,5 m tjockt och tolkas som ett påfört utfyllnadslager. Inga fynd påträffades i lagret som framkom på en nivå av 0,25 – 0,4 m under markytan.

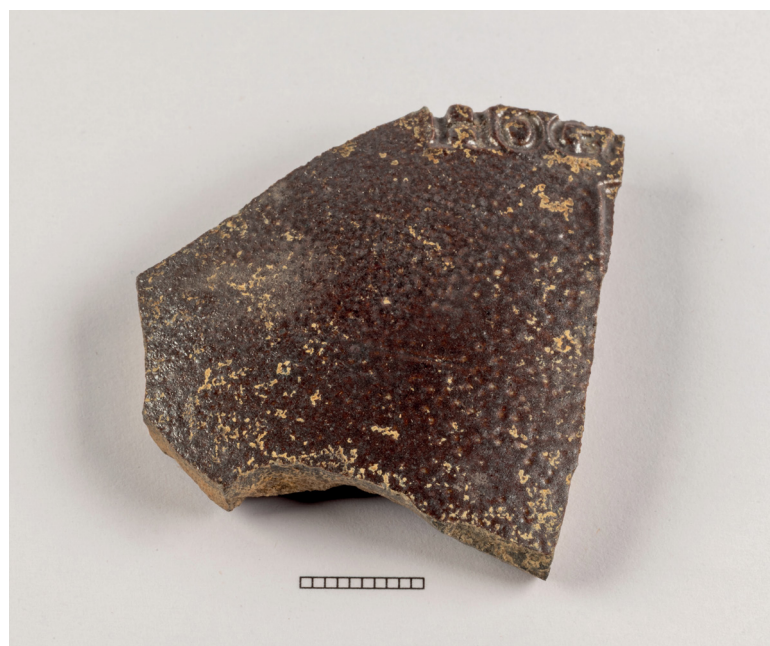
Vid undersökningen påträffades sex fragment från olika stengodskärl, tillverkade i Höganäs i Sverige (F4-F9, fig 13). Tillverkning av denna typ av kärl startade i Höganäs efter år 1830.

Figur 13. F5, skärva av keramik påträffad i lager 202, med del av stämpel "HÖGANÄS" synlig högst upp till höger. Skalskock=10 mm.

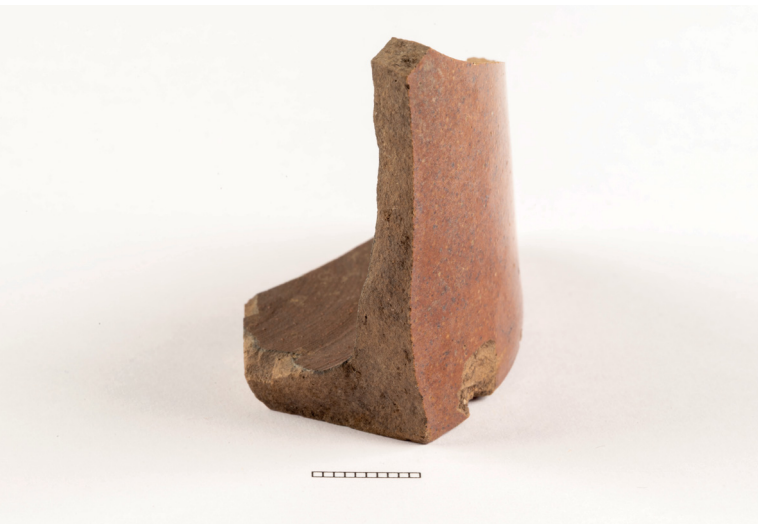
Figur 14. F1, skärva av bottendelen till ett Zelterkrus påträffad i lager 202. Skalstock=10 mm.

Tre fragment av typen Zelterkrus påträffades (F1– F3, fig. 14). Zelterkrus av stengods tillverkades i Rhendalen i Tyskland och innehöll mineralvatten som var en populär dryck under både 1700- och 1800-talet.

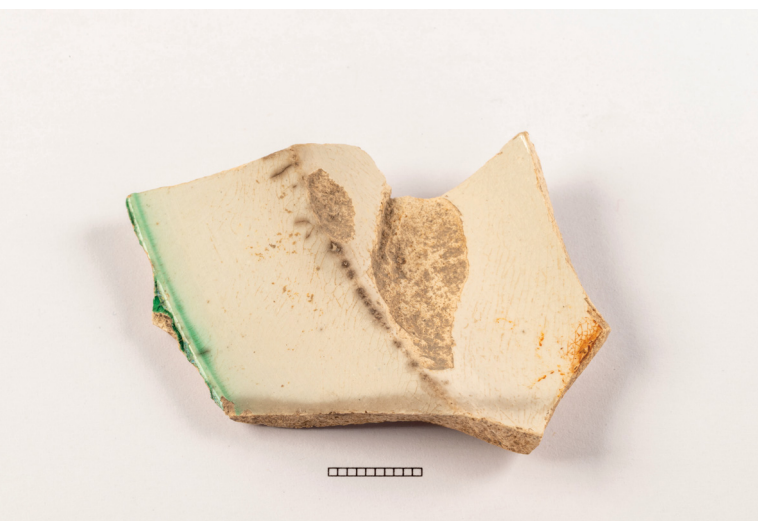
En skärva från ett flintgodsfat påträffades (F10, fig. 15). Godstypen blev mycket vanlig under 1800-talet.

Figur 15. F10, skärva av ett fat i flintgods påträffat i lager 202. Skalstock=10 mm.

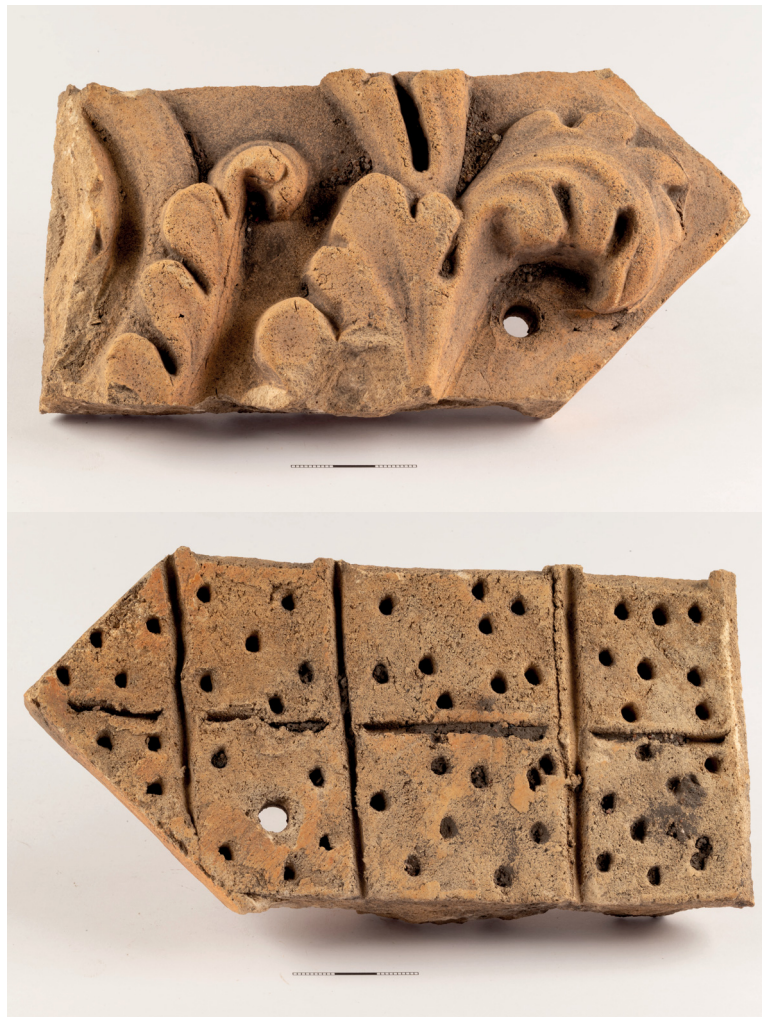
Figur 16. F20, Del av dekorkakel till en kakelugn påträffad i lager 202. Övre bild: framsida, undre bild: baksida. Skalstock=30 mm.

Ett fragment av en del från ett dekorkakel till en kakelugn med växtornamentik påträffades i lager 202 (F20, fig. 16). Kaklet bedöms vara tillverkat under 1800-talet.

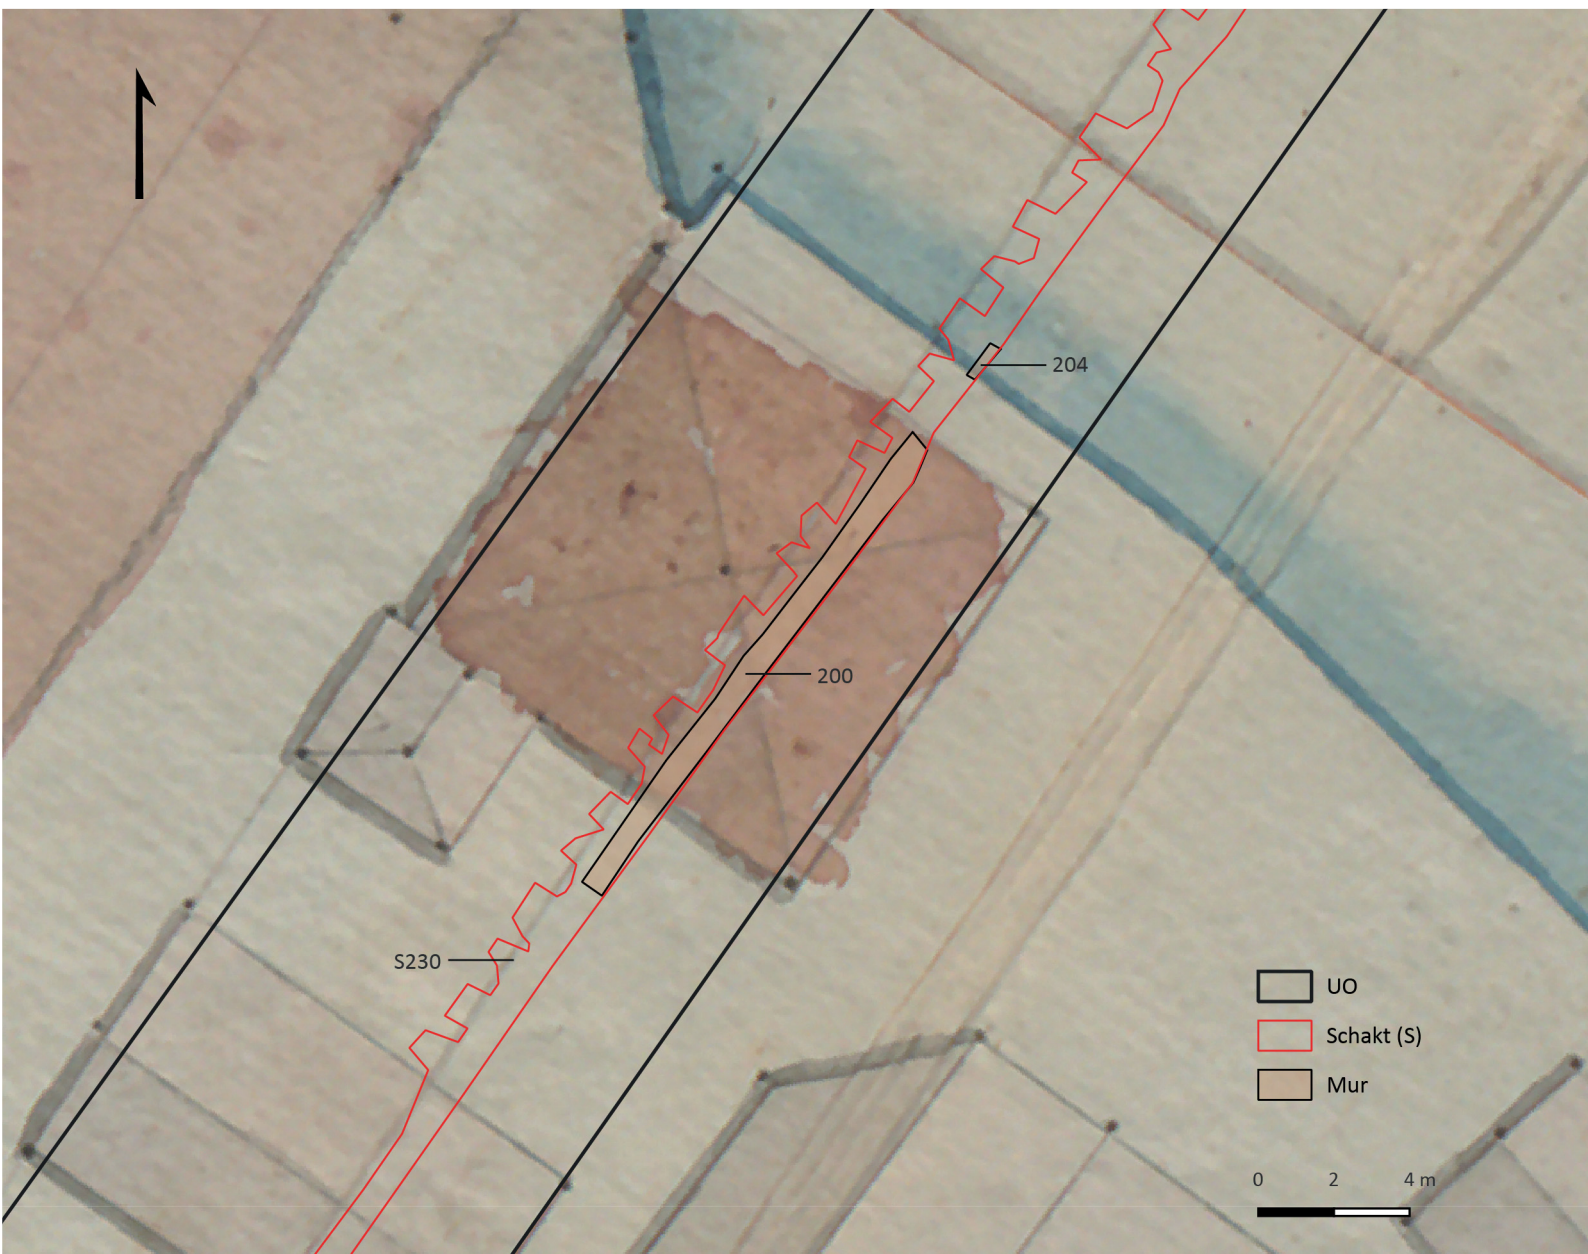
Muren 204 påträffades i omedelbar anslutning till strandlinjen omkring år 1730 (fig. 17). Muren tolkas

utifrån detta utgöra en äldre strandskoning ut mot vattnet.

Figur 17. Utsnitt av rektifierad karta över Blasieholmen från år 1730 med UO, schakt samt påträffade murar. Skala 1:200. Källa: Stockholms stadsarkiv SE/SSA/0085/J1/GS/189:1-5/GS 189:1..
