## Byte av elstolpar i Finsta

UA rapport 2025/11

Arkeologisk schaktningsövervakning  
Lst dnr 54227-2024

Uppland  
Stockholms län  
Norrälje kommun

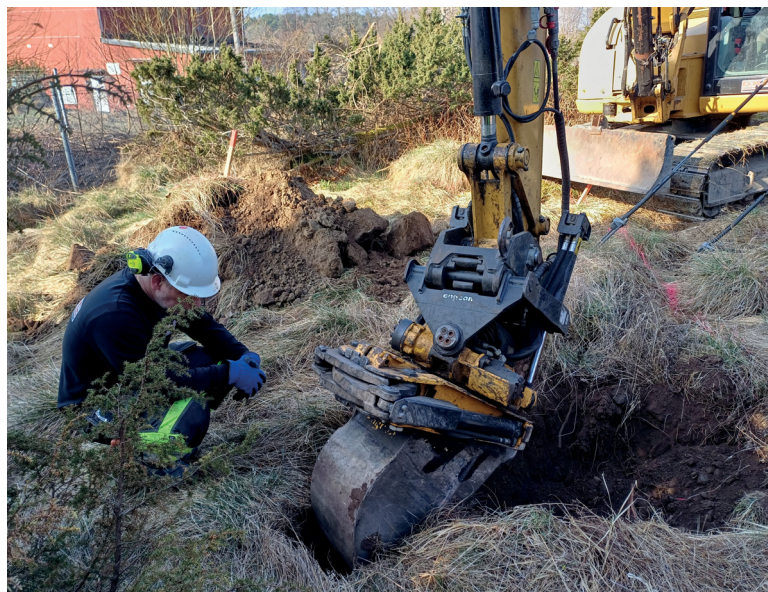
Figur 6. Grävning av schakt 210. Foto mot väst.

| Nr | Djup (m) | Area m <sup>2</sup> | Beskrivning | Kommentar |
|---|---|---|---|---|
| 210 | 1,3 | 2,4 | Schakt, oregelbundet, ca 1,9x1,5 m st (NV–SÖ), grävdes för att förankra stag. Överst grästov, därunder mörkbrun sandig silt med rikligt inslag av grus och 0,1–0,6 m st rundade stenar (1 m tj). Därunder gråbrun lerig silt med inslag av småsten (C-horisont). | Inget av antikvariskt intresse framkom. |

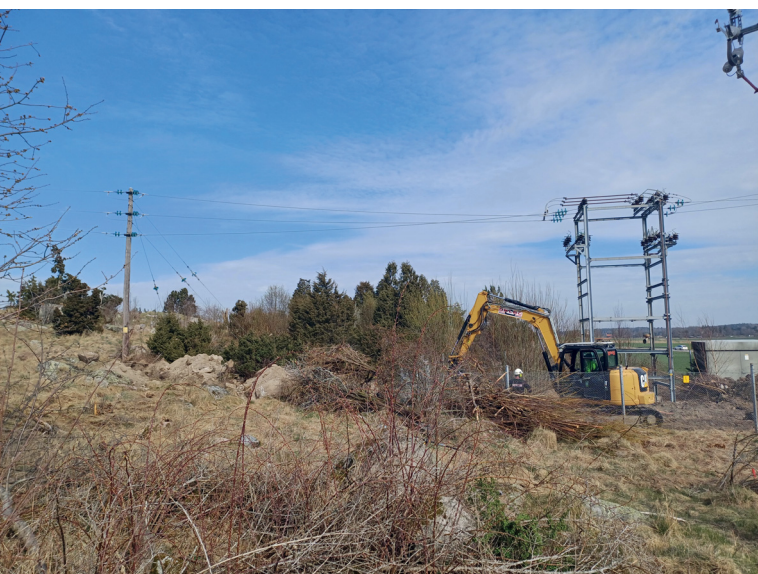
Figur 5. Schaktning inom den norra ytan. Foto mot öster.

Den norra ytan omfattade den delvis kuperade, gräsbeväxta och stenblocksbemängda slänten omedelbart nedanför gravfältet L2015:2440 (fig. 5). Marken föreföll här vara delvis störd i samband med sentida ingrepp, sannolikt skett för resandet av tidigare elstolpar. Här grävdes två schakt (S210 och S220) som utgjorde gropar för stag, vilka skulle förankra den nya stolpe som skulle resas på platsen (fig. 6). Schakten grävdes till ett djup av 1,3 respektive 1,5 meter. Även de nordligaste cirka 20 löpmetrarna av det långa ledningsschaktet 300 berörde ytan, inom vilket marksla-

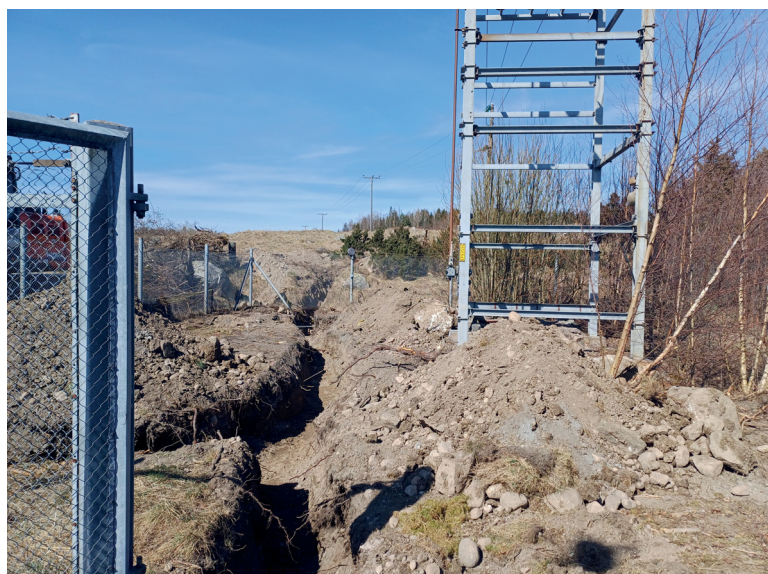
Figur 7. Schakt 300 inom den centrala ytan. Foto mot norr.

Den centrala ytan innehöll såväl moderna kopplingsstationer och pyloner som äldre fundament av flera generationers elnätsinfrastruktur och var såväl hårdgjord som inhägnat med ett metallstaket försett med djupa betongfästen. De mellersta cirka 16 löpmetrarna av schakt 300 berörde ytan (fig. 7 och 10). I omedelbar anslutning till detta grävdes även det bredare men ytliga schaktet S291 (fig. 8 och 10). Inom ytans södra del grävdes även större delen av de två

staggroparna S250 och S280, till ett djup av 1,4 respektive 1,7 meter. Samtliga schakt som grävdes inom det inhägnade området befanns innehålla fyllnadsmassor bestående av gråbrun lerig silt blandad med brun sand, grus, sprängsten, tegel, och betong.

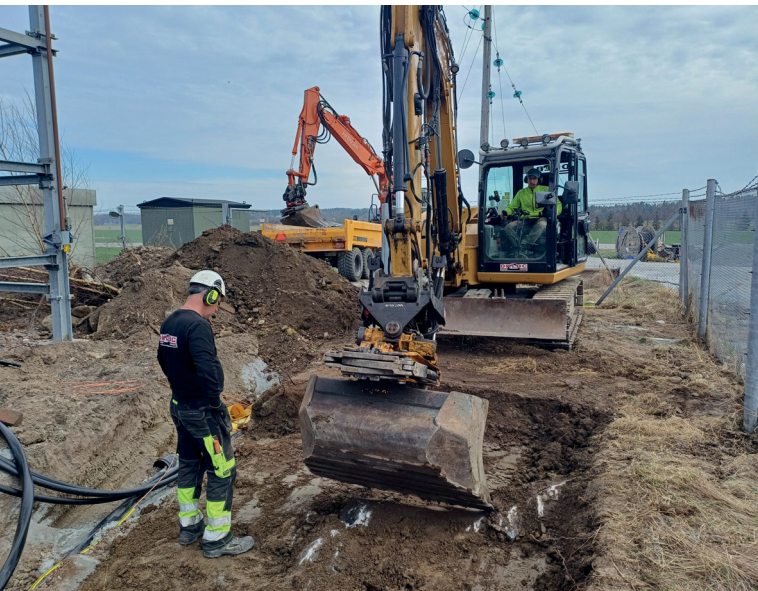
Figur 8. Grävning av schakt 291. Foto mot söder.

| Nr | Djup (m) | Area m <sup>2</sup> | Beskrivning | Kommentar |
|---|---|---|---|---|
| 291 | 0,4–0,5 | 9,8 | Schakt, närmast rektangulärt, ca 3,8x2,7 m (NV–SÖ), grävdes för placering av kopplingstorn. Överst grästov, därunder brun, grusblandad sand med inslag av 0,1–0,2 m st rundade stenar (0,2 m tj), därunder gråbrun lerig silt med inslag av 0,1–0,4 m st rundade stenar. | Inget av antikvariskt intresse framkom. |

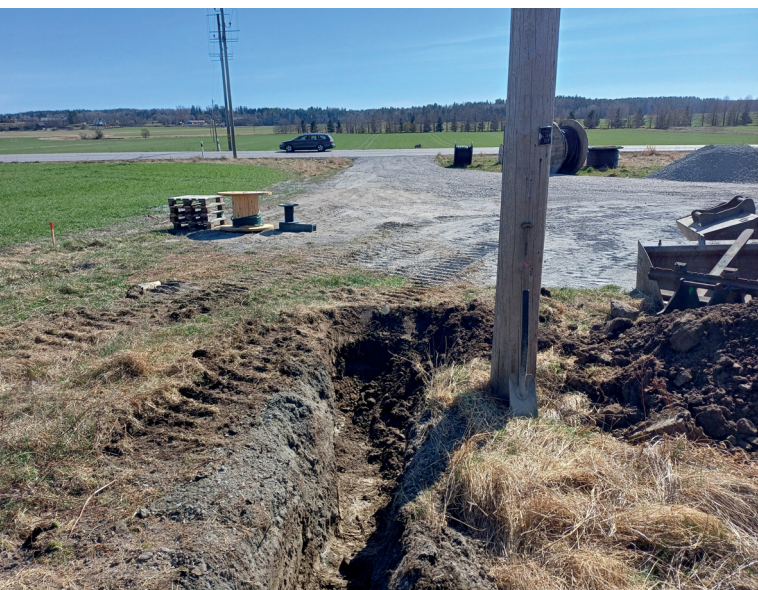
Figur 9. Den södra delen av schakt 300. Foto mot söder.

Den södra ytan, omedelbart utanför grinden till det inhägnade området, var även det kraftigt stört av sentida aktiviteter som bedöms underlagras av en naturlig C-horisont bestående av gråbrun lerig silt. De cirka nio sydligaste löpmetrarna av schakt 300 samt delar av S250 och S280 och även de två schakten S200 och S225, grävdes inom denna yta (fig. 9 och 10). De två senare schakten grävdes för att endast tillfälligt nedlägga en elkabel och täcka över denna med grus,
