## Myra rustgårds rytartorp

UA rapport 2025/20

Arkeologisk utredning, etapp 1  
Lst dnr 6854-2025

Dannemora socken  
MYRA 1:15I

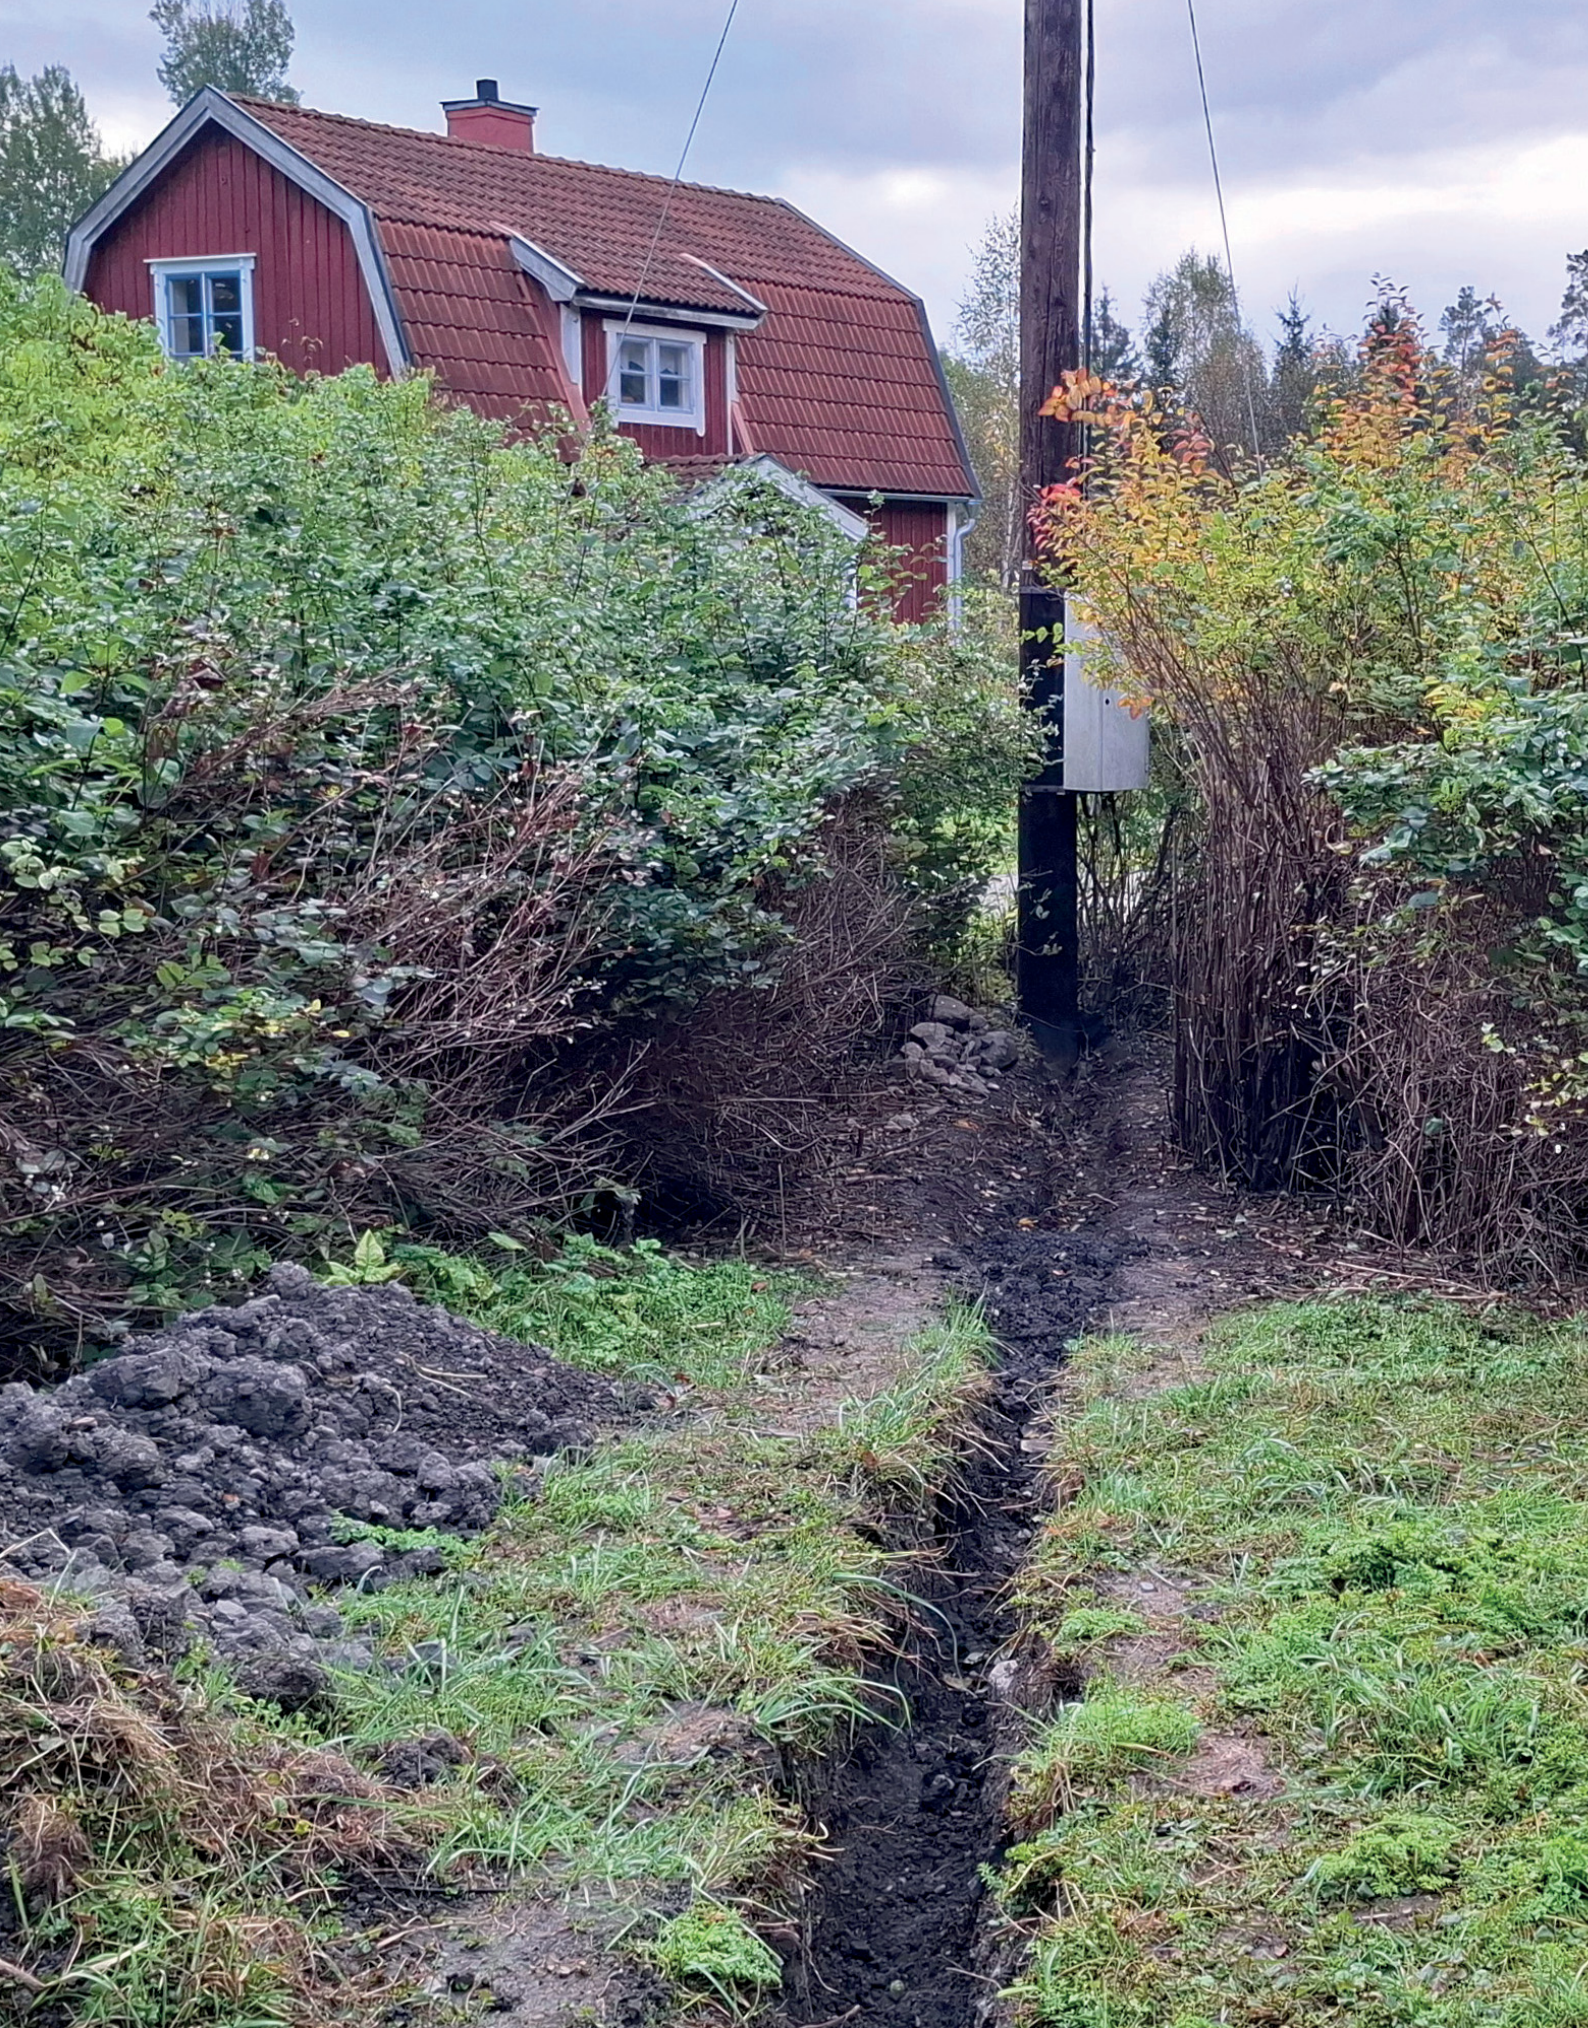
*Figur 3. Del av det grävda schaktet (200) fotograferat från norr.*

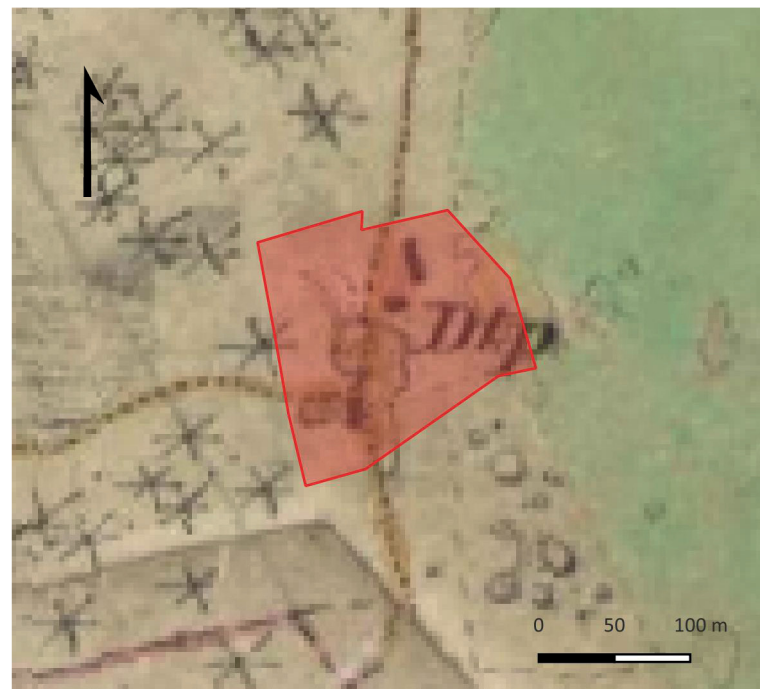
Av den häradsekonomiska kartan framgår att området inom fastigheten MYRA 1:15 vid mitten av 1800-talet var övergivet, och en bebyggelse tycks då enbart

Figur 5. Utsnitt av den häradsekonomiska kartan från mitten av 1800-talet (RAK, akt J112-92-12). Skala 1:5000.

ha funnits på den östra sidan av vägen (fig. 5.). Under det tidiga 1900-talet återbebyggdes ytan väster om vägen och bebyggelsens utbredning motsvarar unge-

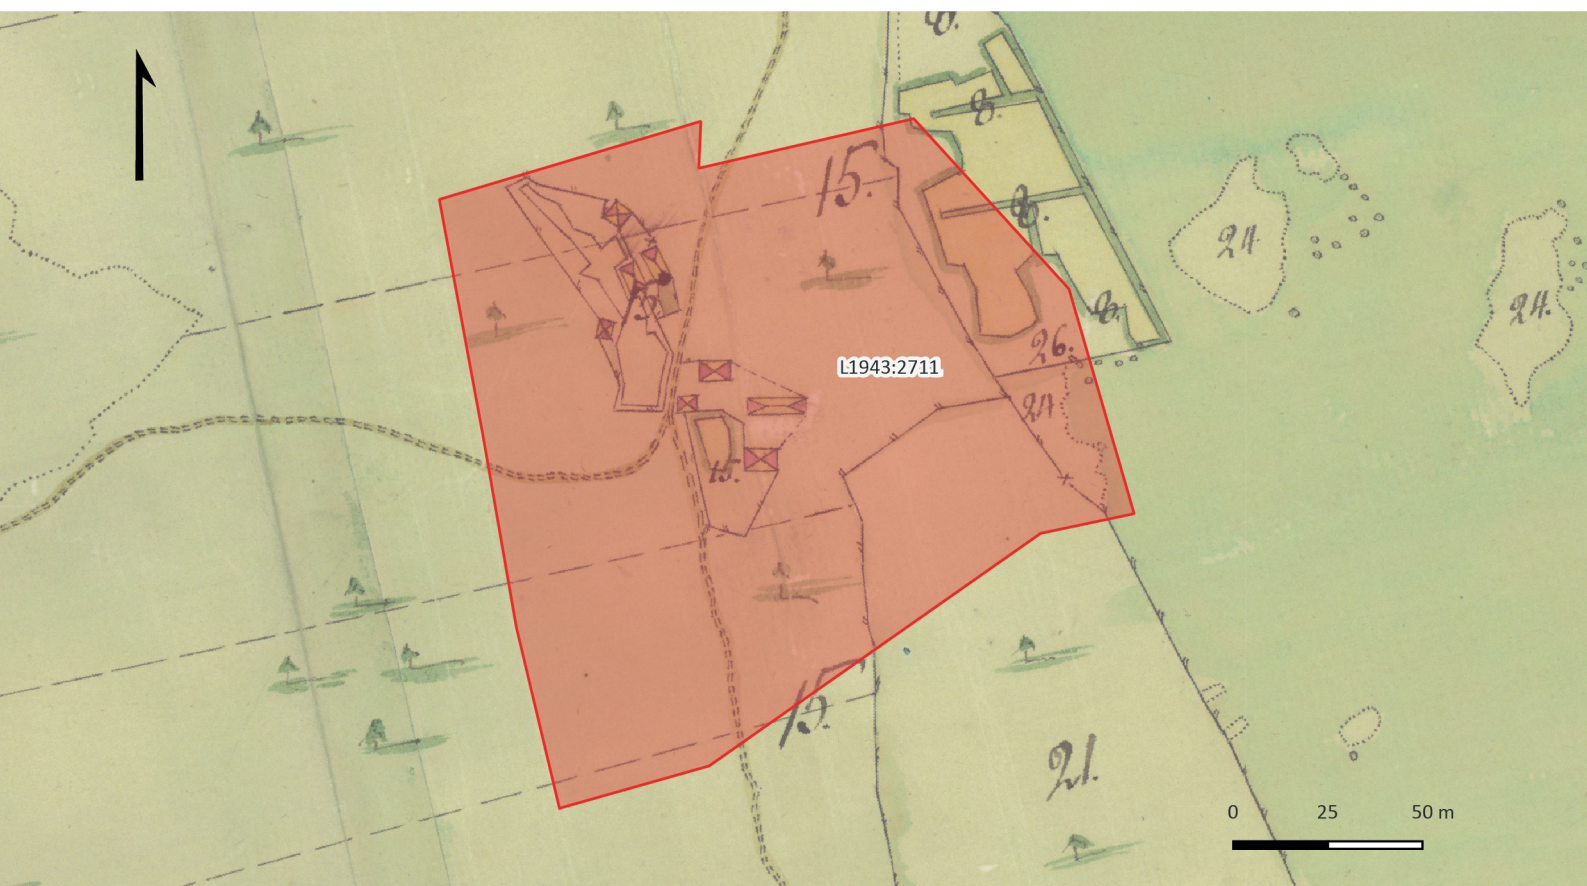
Av kart- och arkivanalysen framgår att platsen var bebyggd med fyra byggnader under det sena 1700-talet. På storskifteskartan från år 1792 är området tillsammans med omkringliggande marker markerade med nummer 15 (fig. 4). Enligt kartans beskrivning uppges nummer 15 omfatta Myra rustgårds södra skogsskifte. Vidare framgår att nummer 20 ska motsvara "Ryttarens gårdstomt med kryddtäppa", men detta nummer är inte utmarkerat på kartan. Den exakta läget för ryttarens gårdstomt är således okänt, men det framstår som sannolikt att den varit belägen inom de nuvarande fastigheterna MYRA 1:15 och MYRA 1:16.

Figur 4. Rektifierad storskifteskarta från år 1792 (LSA, akt B14-23:1) med L1943:2711 markerad. Bebyggelsen i kartan bör utgöra ryttarens gårdstomt med kryddtäppa. Skala 1:2000.

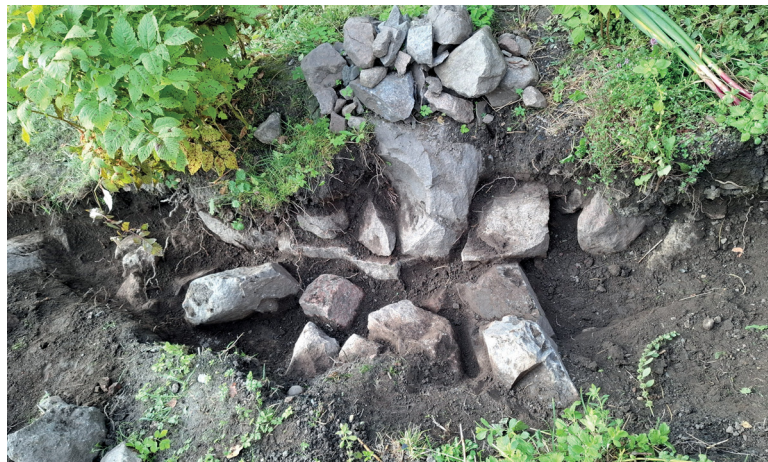
Cirka fyra meter sydost om mangårdsbyggnaden framkom ett 2,5 meter långt parti med riklig förekomst av större stenar (252, fig. 7 och 8). Stenarna varierade i storlek mellan 0,15–0,45 meter, var delvis spräckta och delvis naturligt rundade. I schaktets västra vägg var ett 1,5 × 0,45 meter stort markfast block från vilket flera skarpkantade flisor hade lossnat.

Figur 7. Stenansamling 252. Foto från öst-nordöst.

Eftersom stenmaterial som kan utgöra resterna av en kraftigt skadad husgrund förekom i det grävda schaktet har lämningens antikvariska bedömning ändrats i KMR från *möjlig fornlämning* till *fornlämning*.

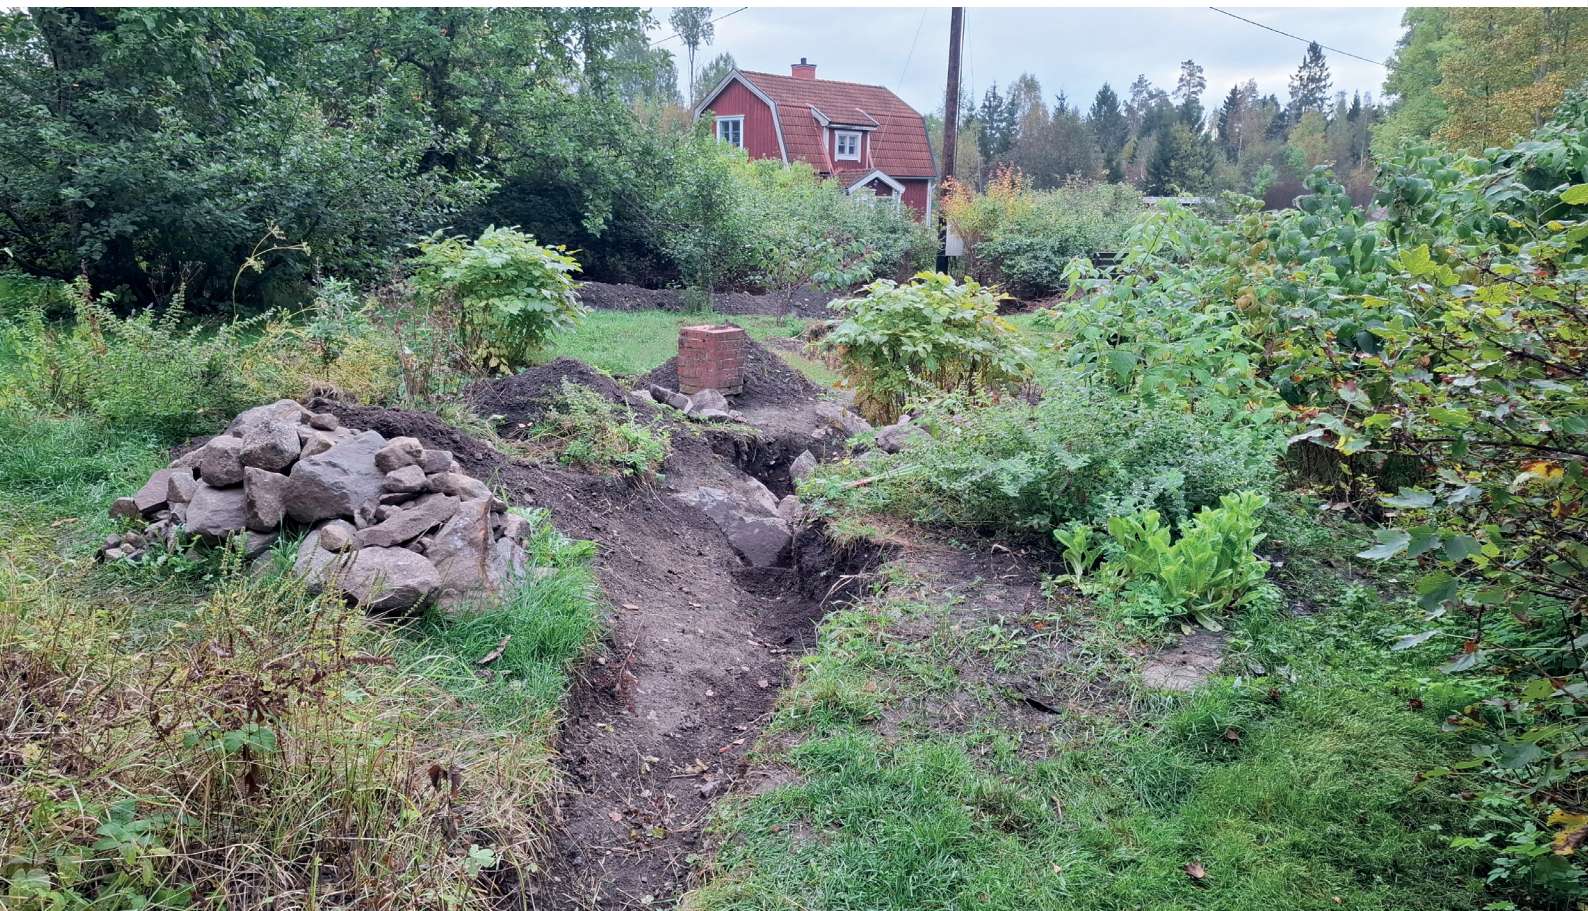
I fält genomfördes en okulär besiktning av det cirka 25 meter långa schaktet samt av de dumphögar med sten som låg längs dess kanter (S200, fig. 6 och 8). Schaktet var grävt i en gräsmatta och sträckte sig från en ledningsstolpe i sydost till mangårdsbyggnaden i nordväst. Schaktets bredd varierade mellan 0,35–1,5 meter och dess djup mellan 0,2–0,5 meter.

I både den nordligaste och sydligaste delen bestod de översta lagren av grässvål och därunder en mörkbrun, siltig lera med måttligt inslag av grus. I botten framkom mörkbrun lera. I den södra delen observerades taktegel i schaktkanten på ett djup av cirka 0,35 meter.

Figur 6. Schakt 200 fotograferat från norr.

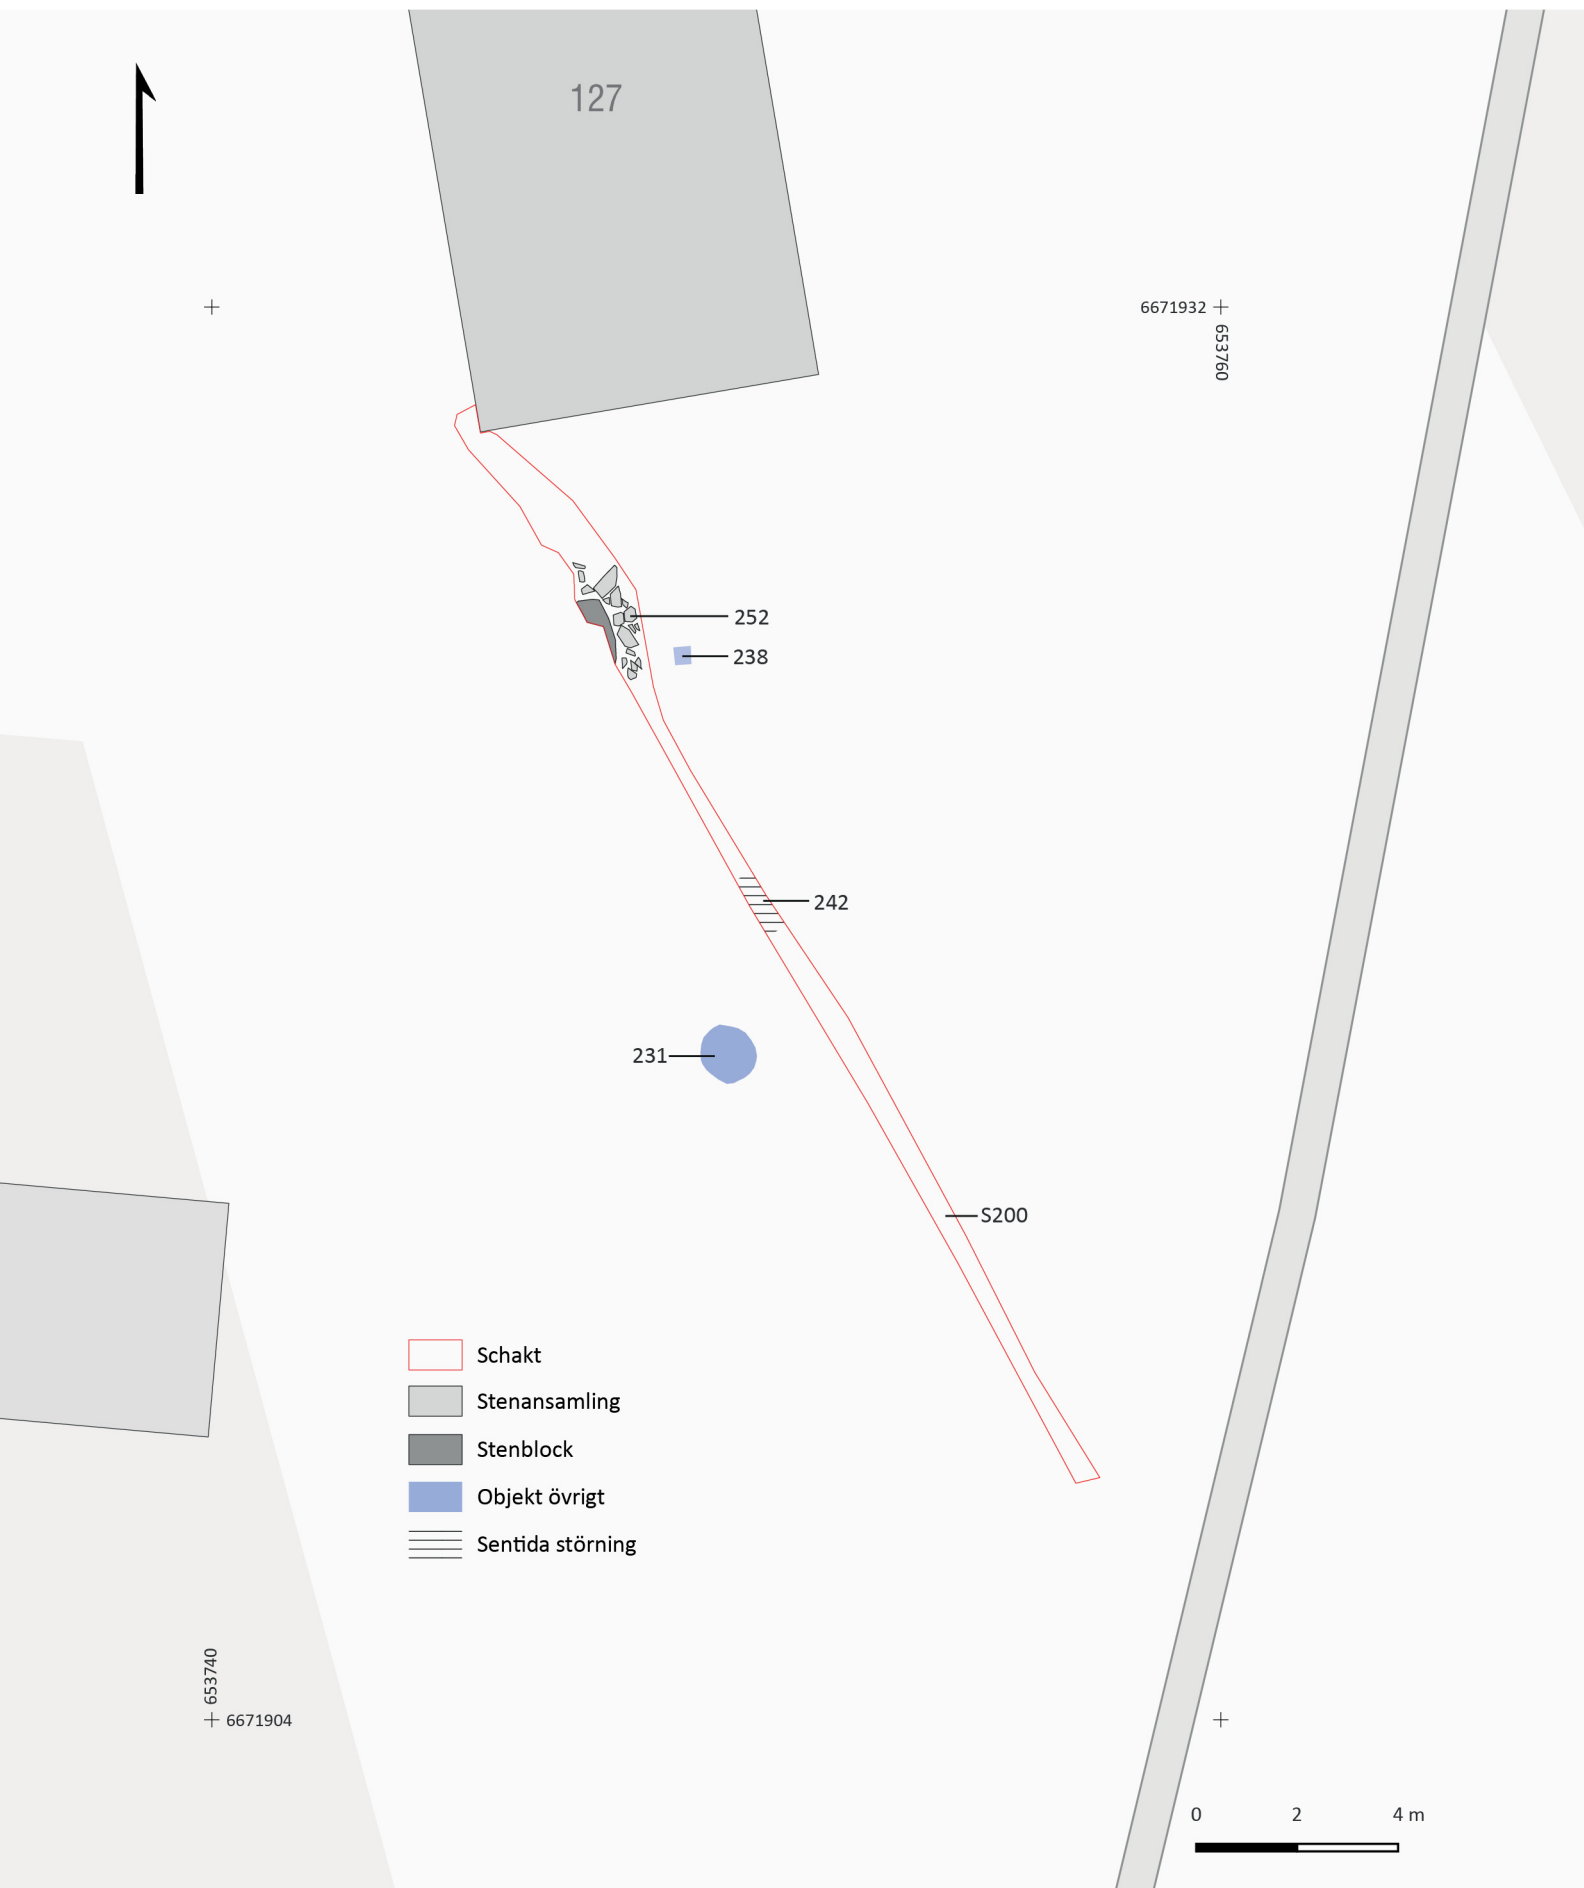
Figur 8. Schaktplan med identifierade objekt och störningar. Skala 1:150.

Centralt i schaktet identifierades en  $1,3 \times 0,5$  meter stor sentida störning sannolikt ett rörschakt, med en fyllning av mörkgrått grus (242, fig. 8). Direkt under grässvålen, ovan gruslagret, förekom en riklig mängd stenar, 0,10–0,20 meter stora och inblandade i den bruna leran.

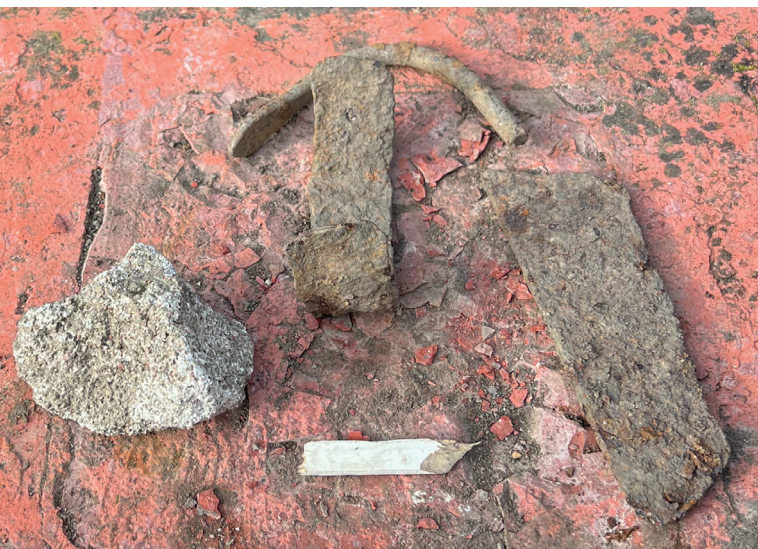
Bland det redan upptagna stenmaterialet som låg i en hög på schaktkanten hade även påträffats fynd av sentida karaktär. Bland fynden fanns en oxsko och byggnadsdetaljer i järn, obrända djurben, en bit betong, en skärva rödgods, en bit vitmålad trälist och en måttlig mängd tegelfragment (fig. 9). Vid framrensning av det som fanns kvar av stensamlingen 252 i schaktet påträffades även huvudet till en järnslägga (fig 10). Inget av fynden tillvaratogs.

Figur 9. Ett urval av de recenta fynd som framkom i schaktet, i form av betong, byggnadsdetaljer i järn och en vitlackad trälist.

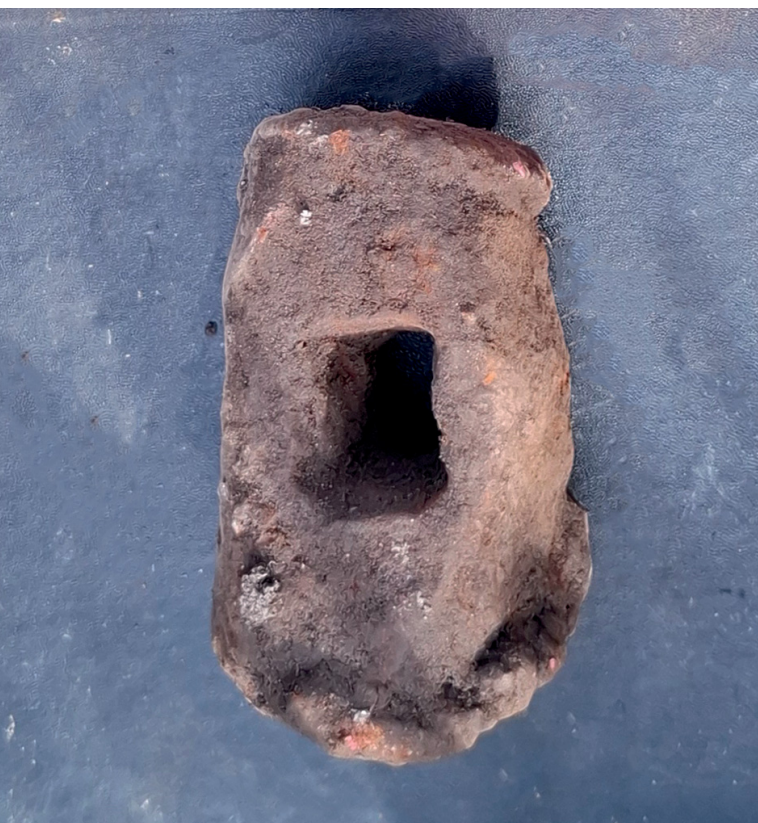
Figur 10. Huvudet till en järnslägga påträffat vid stenansamlingen 252.

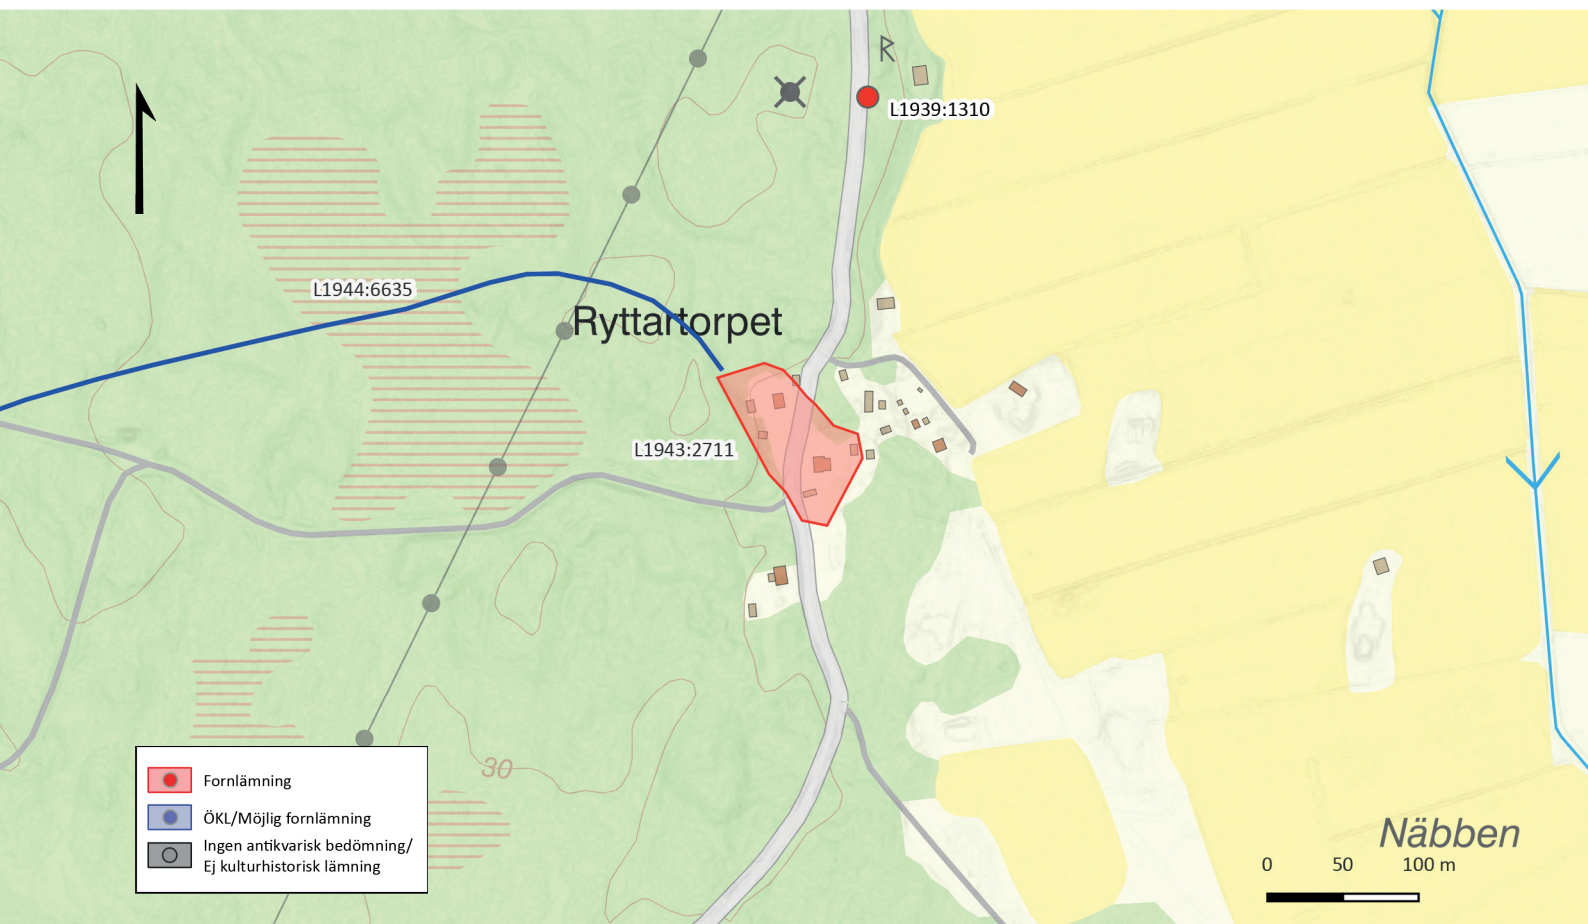
I samråd med Länsstyrelsen i Uppsala län har både antikvarisk bedömning och geografisk utbredning av lämning L1943:2711 justerats i Kulturmiljöregistret (KMR) (fig. 11 och 12). Enligt den äldre inventeringsboken var lämningens tidigare gräns byråmässigt inprickad. En kartanalys visar att den nuvarande gränsen i huvudsak följde moderna fastighetsgränser (MYRA 1:15 m.fl.) och inte motsvarade någon historisk utbredning.

De tidigare avgränsade ytorna omfattade områden som under 1700-talets slut utgjordes av åker-, ängs- och skogsmark (Akt B14-23:1). Lämningens gräns har därför justerats så att den enbart omfattar den bebyggelse som markerats på storskifteskartan från år 1792 (fig. 11).

Figur 11. Justerad gräns i KMR för L1943:2711 efter undersökningens resultat. Skala 1:5000.
