## Jacobs kyrka

Schaktning utmed långhusets norrsida

UA rapport 2025/23

Arkeologisk undersökning i form  
av schaktningsövervakning  
Lst dnr 13534-2025

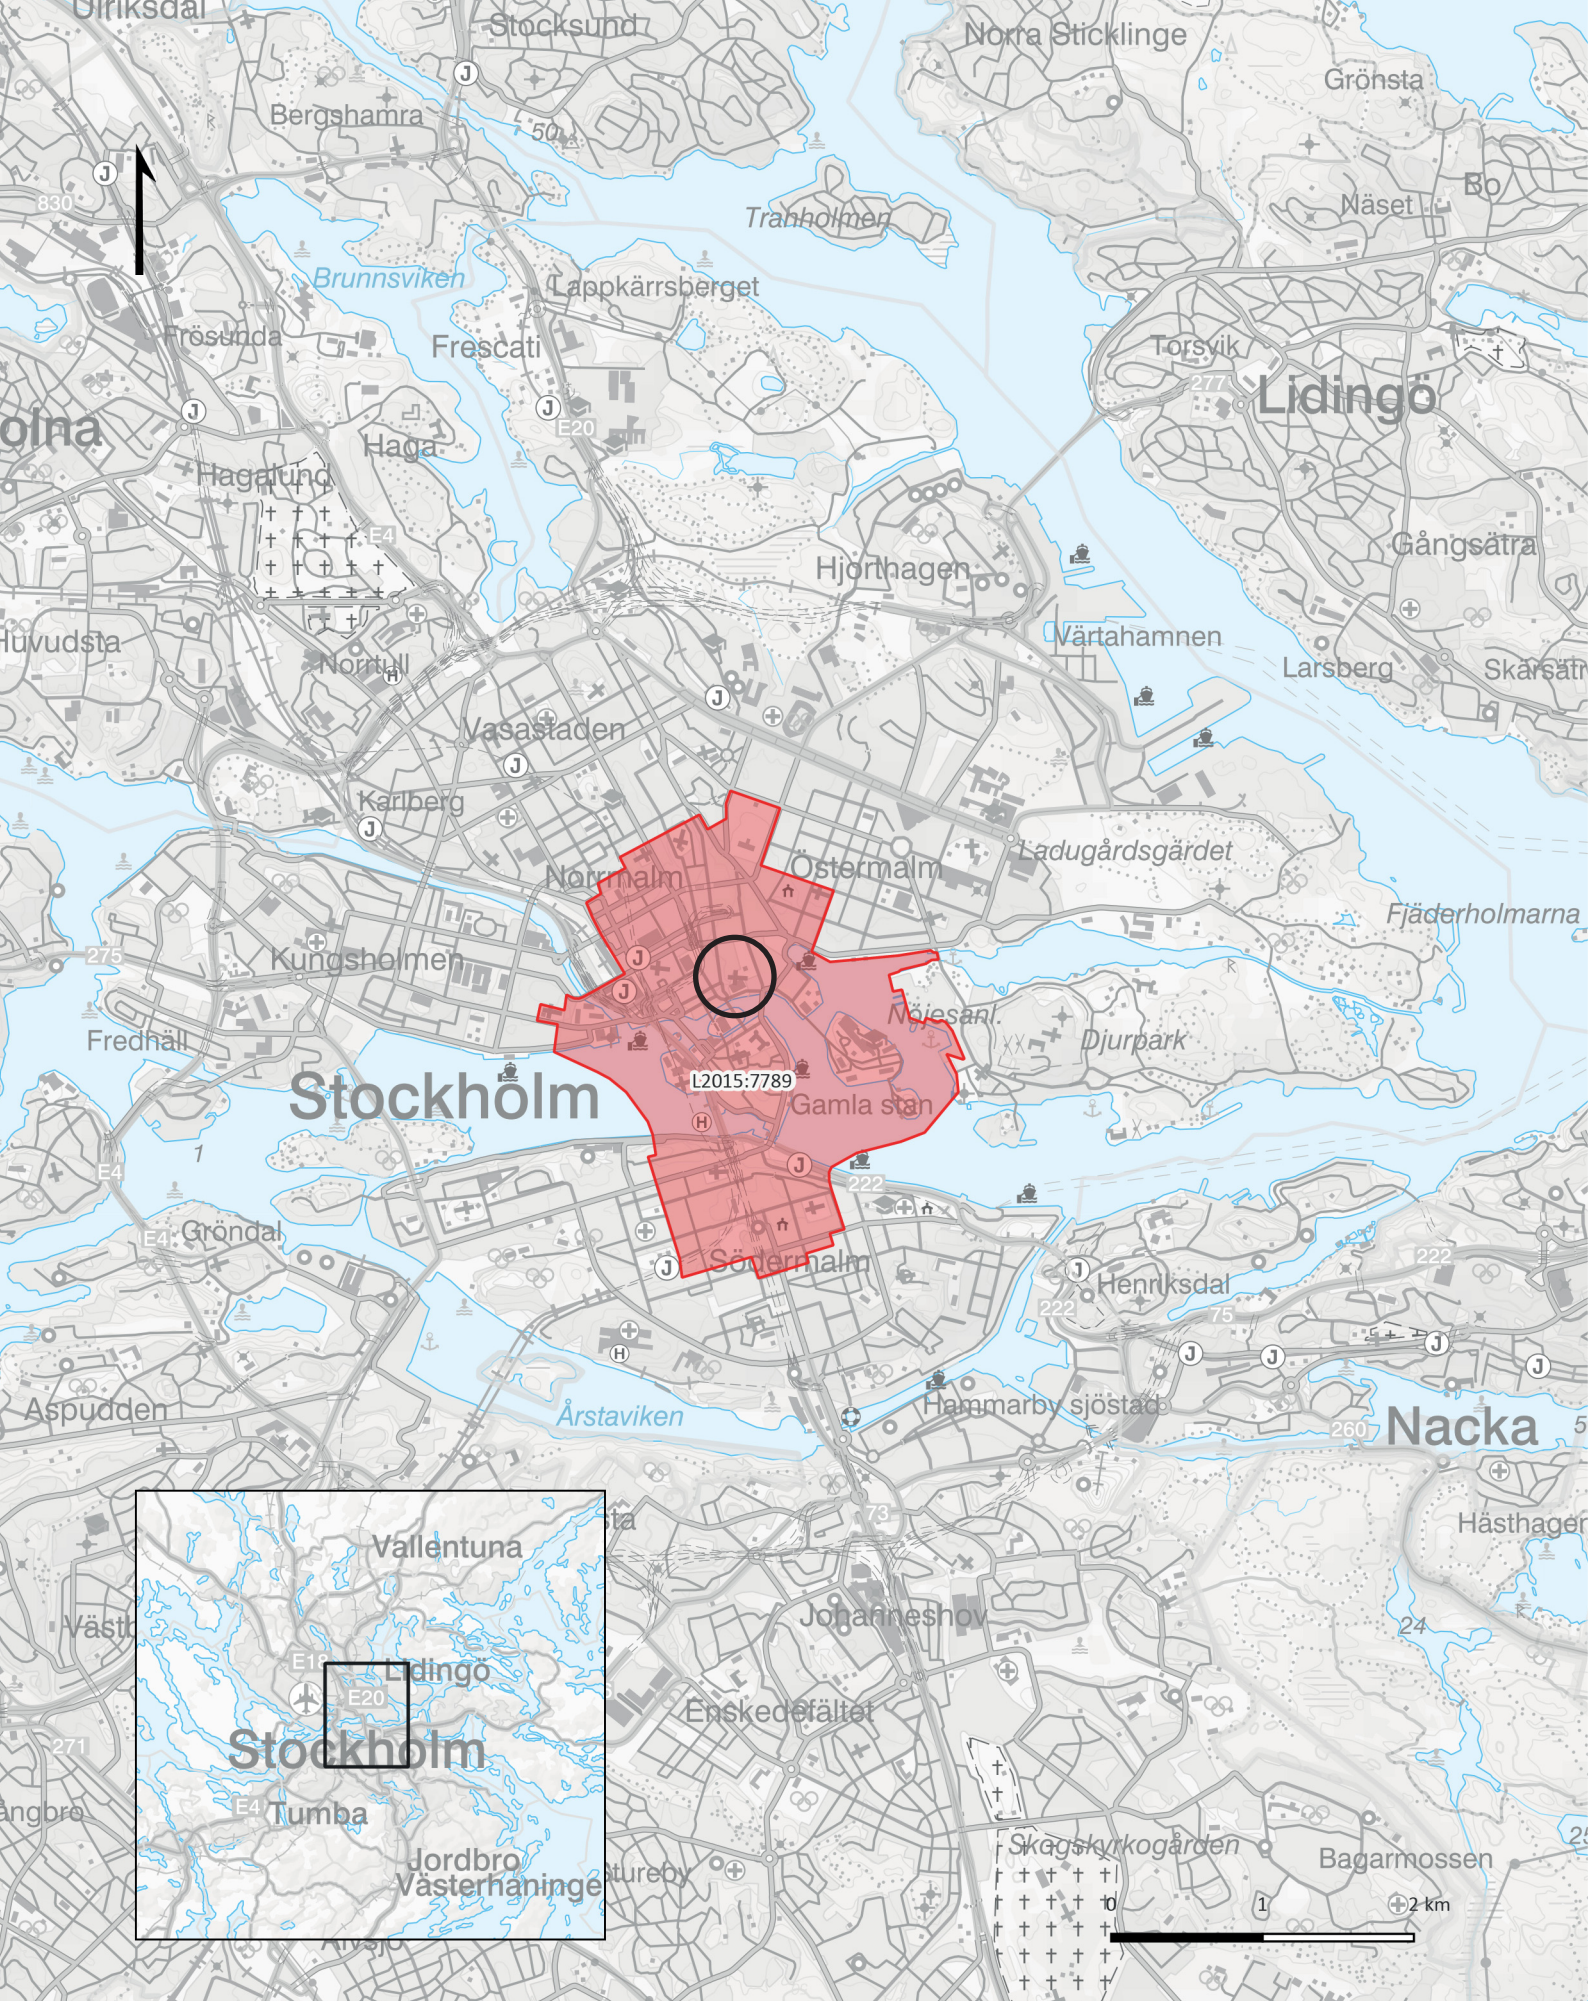
Figur 1. Översiktskarta med läget för den arkeologiska undersökningen markerat med cirkel. Utbredningen av stadslagret L2015:7789 markerat med rött. Skala 1:50000.

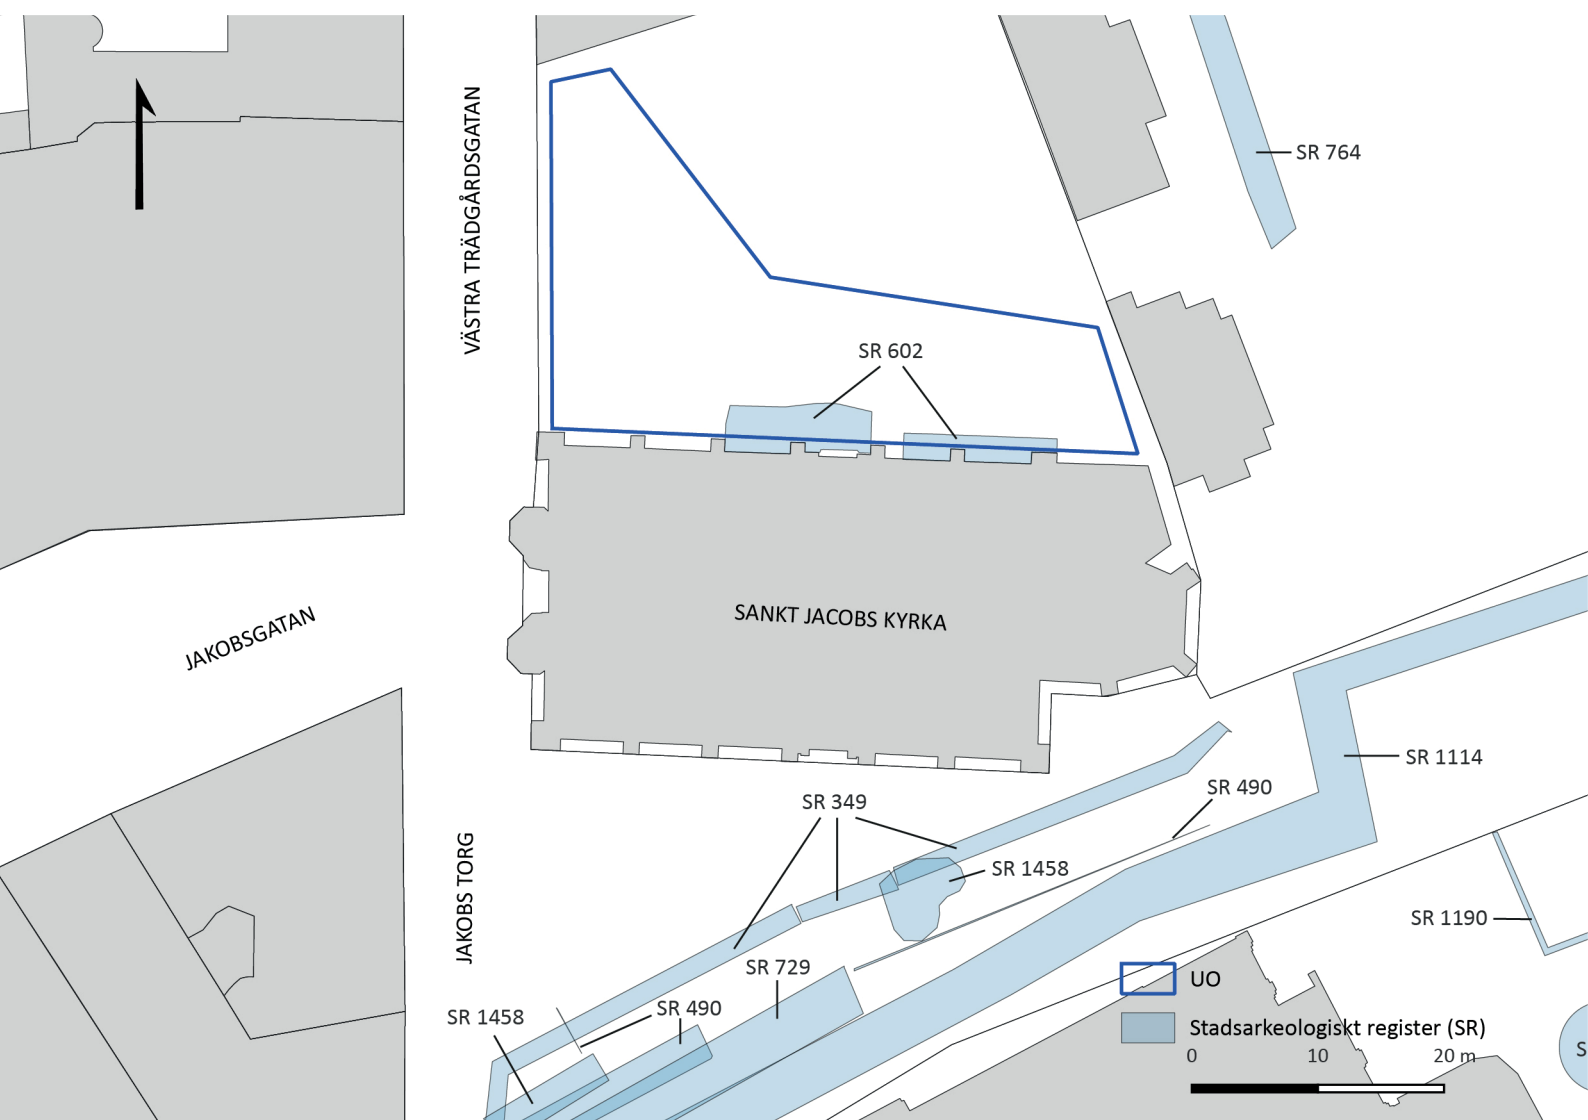
Figur 2. Undersökningsområde samt tidigare ytor som omfattats av arkeologiska insatser (SR). Skala 1:600.

År 1932 utfördes schaktningar norr om kyrkans långhus intill fasaden (fig. 2). I samband med arbetet påträffades människoben samt murar av både natursten och tegel. Teglet tycktes vara lagt i vilt förband. Teglen var både vanliga murtegel, 7 cm tjocka och gula små tegel, förmodligen så kallat holländskt tegel. Vissa naturstenar var sandstenar. En sektion visar ett sandstensvalv. Som mest tycks murarna ha dokumenterats till 2,5 meters höjd. Tegeltjockleken tyder på att murarna inte var medeltida och att de bör ha tillhört något eller några av de gravkor som skall ha funnits norr om kyrkans långhus under 1700-talet.

På Jakobs torg, omedelbart söder om den nuvarande kyrkan, påträffades år 1948 rester efter S:t Jacobs kapell från början av 1300-talet (fig. 2).

Murar som tillhört S:t Jacobs kapell påträffades återigen år 2007, cirka 1,7 meter under dagens gatunivå på +3,4 till +3,6 m ö h och utgjordes av stora obearbetade naturstenar fogade med ett ljusgrått bruk. (fig. 2)

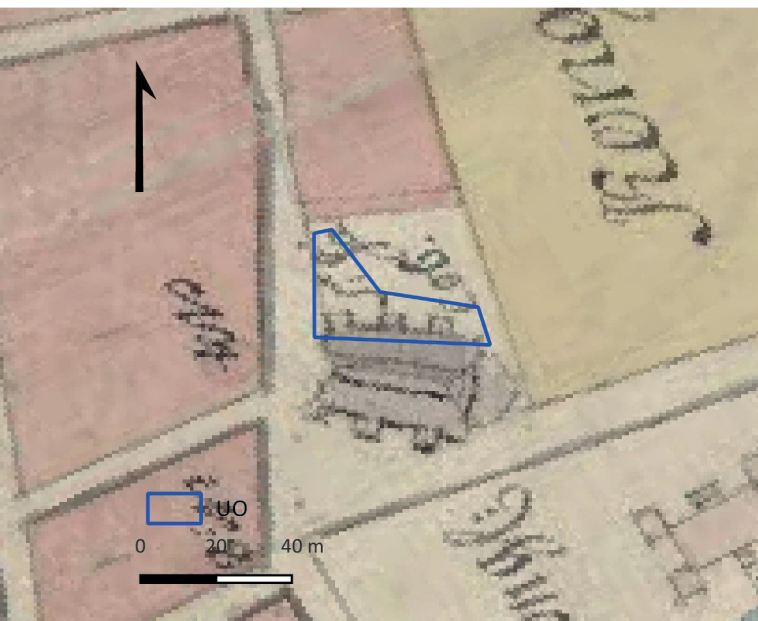
Figur 3. Utsnitt av rektifierad karta över Jakobs kyrka från 1700-talet med UO markerat. Skala 1:2000. Källa: Stockholms Stadsarkiv, Stadsingenjörskontorets församlingskartor, KLA 3–4.

kyrkan fanns en begravningsplats. Närmare hundra år senare upphörde och revs den medeltida kyrkan efter ett beslut av Gustav Vasa på Västerås riksdag år 1527. Femtio år senare, år 1580 och på initiativ av kung Johan III, initierades uppförandet av en ny S:t Jacobs kyrka vid den gamla kyrkogården, som av allt att döma hade i det närmaste samma utsträckning som i dag. Kyrkan uppfördes söder om kyrkogården efter ritningar av den nederländske byggmästaren Willem Boy. I en andra byggnadsperiod efter sekelskiftet 1600 beslutades om en förlängning västerut, till den utsträckning som dagens kyrka har. S:t Jacobs kyrka fullbordades därefter på 1630- och 1640-talen av den tyske murmästaren Hans Ferster (Lundberg, 2015:3ff). Under 1700-talet fanns flera gravkor som anslöt mot den norra sidan av långhuset (fig. 3). Dessa skall ha rivits år 1829 (Lundmark, 1930:246).

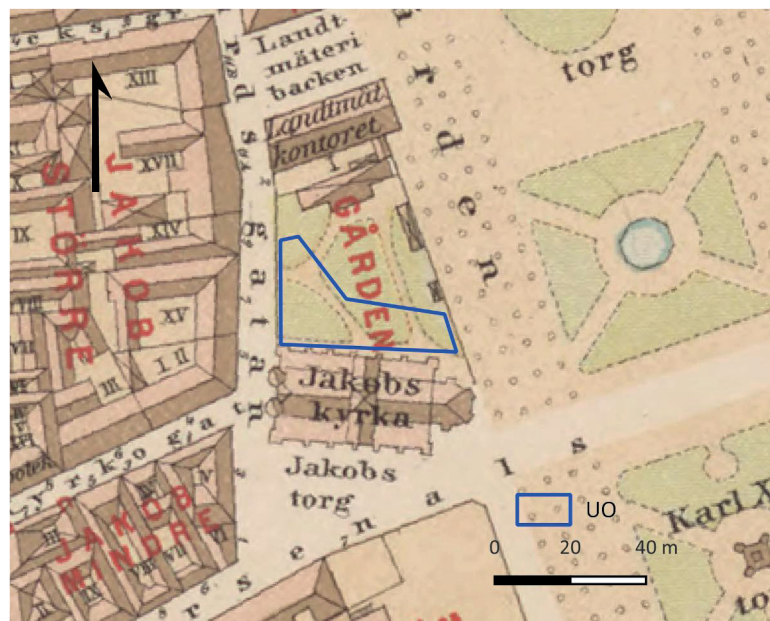
Figur 4. Utsnitt av rektifierad karta över Jakobs kyrka från år 1885 med UO markerat. Skala 1:2000. Källa: Stockholms stadsarkiv SE/SSA/0234/J 4 A:12.

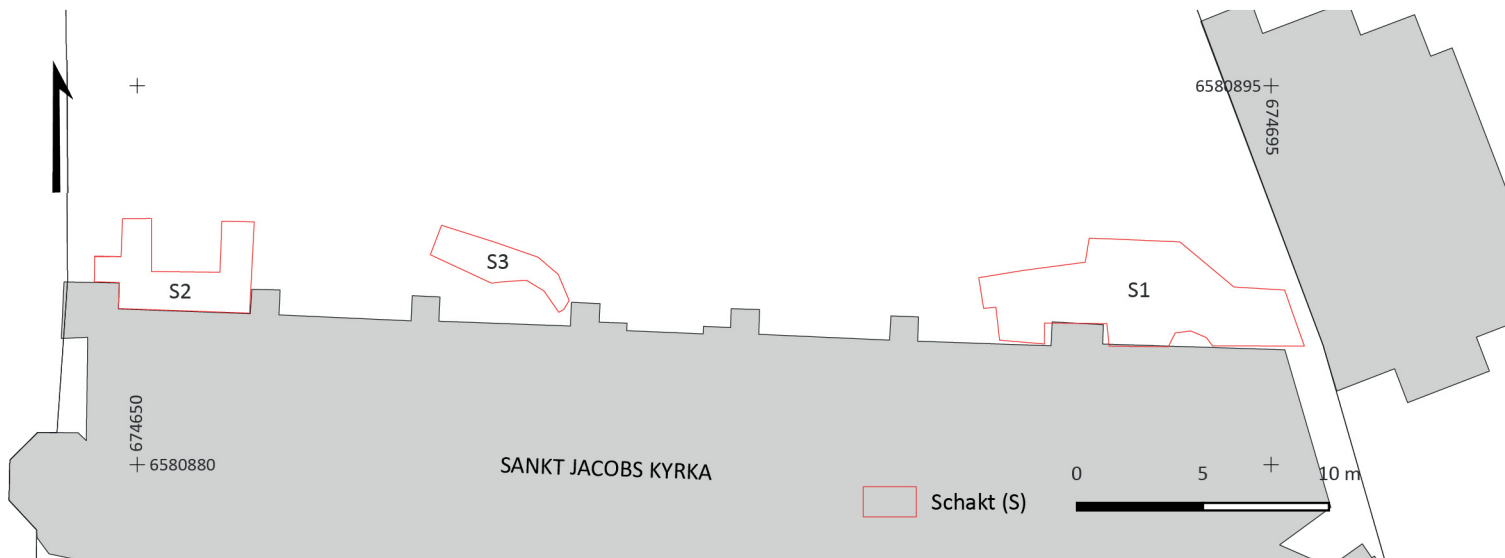
Figur 6. Schaktplan. Skala 1:300.

Schakt 1 var 12,3 m långt och 1,5 - 4m brett (fig. 6). Schaktet grävdes till ett djup av 0,25-1,6 meter under nuvarande marknivå. Östra delen av schaktet grävdes grunt och endast ned till ett befintligt tätskikt av betong. I den västra delen grävdes djupare i en tidigare rörgrav. I schaktet framkom murar och kulturlager. I schaktet gjordes även fynd av omrört humant benmaterial och fynd av kisthandtag.

Schakt 2 var 6 meter långt och 1,0- 3,0 meter brett. Schaktet grävdes till ett djup av 0,8-3 meter under nuvarande marknivå. Marken bestod uteslutande av moderna fyllnadsmassor. Enstaka fynd gjordes av omrört humant benmaterial.

Schakt 3 var 6x1,5 meter stort och 0,3 - 1,6 meter djupt. Enstaka fynd gjordes av omrört humant benmaterial.

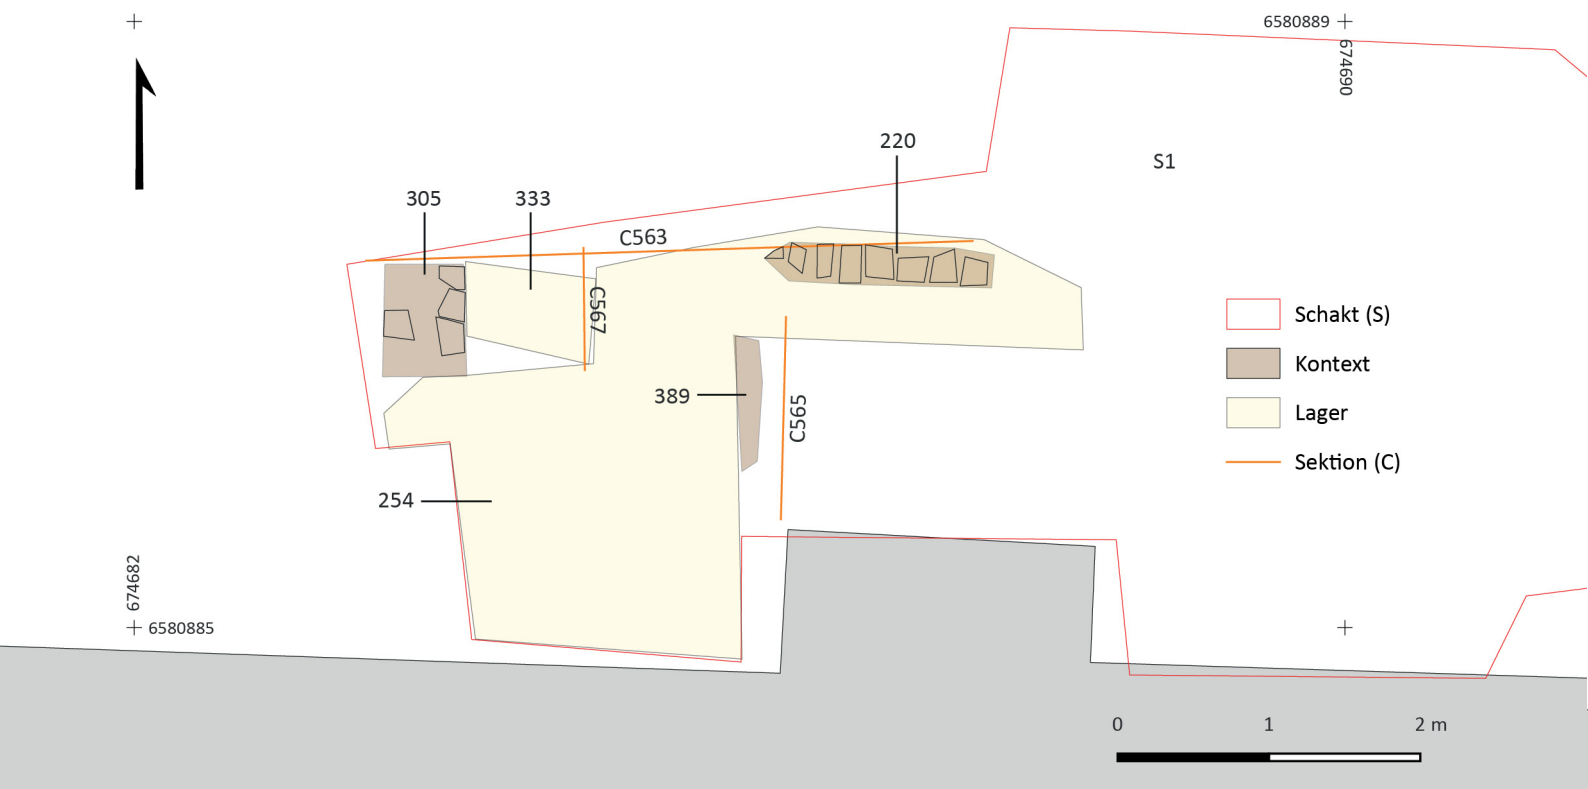
Figur 7. Kontexter, lager och dokumenterade sektioner i schakt 1. Skala 1:50.

I schakt 1 påträffades grundmurar till ett gravkor med ett tillhörande golvlager (fig. 7). I schaktet framkom även sentida fyllnadsmassor som tillkommit som fyllning till en rörgrav i schaktet. I fyllningen gjordes fynd av omrörda humana ben från förstörda gravar och kisthandtag.

I schaktet påträffades grundmurarna till en byggnad som tolkas ha utgjort ett gravkor som anslutit till kyrkans norra långsida. Korets norra mur (220, fig. 7) påträffades 0,55 meter under nuvarande marknivå och grävdes fram till en längd av 4 meter och en bredd av 0,25 meter. Muren utgjordes av huggen och flat gråsten som fogats i ett grått bruk med synliga kalkbruksklumpar. Muren grävdes endast fram ytligt i plan, men var synlig i upp till två skift i den norra schaktväggen. Muren är delvis avgrävd av sentida rörschakt.

Mot väst avgränsades koret av en mur som sträckte sig i nord-sydlig riktning (305, fig. 7). Gravkorets västra mur påträffades 0,55 meter under nuvarande marknivå och grävdes fram till en längd av 1,8 meter och en bredd av 0,53 meter. Muren framgrävdes till ett djup av cirka 0,5 och konstaterades bestå av 0,2-0,3 meter stora flata kalkstenstenar fogade i ett gult kalkbruk. I den västra schaktkanten var muren avgrävd för en sentida rörgrav (fig. 7 och 8).

rande marknivå och var 0,85 meter lång och 0,15 meter bred (389, fig. 7). Muren var byggd i ett vilt tegelförband där alla stenar låg murade med långsidan utåt, med en fog av grått bruk med synliga kalkbruksklumpar.

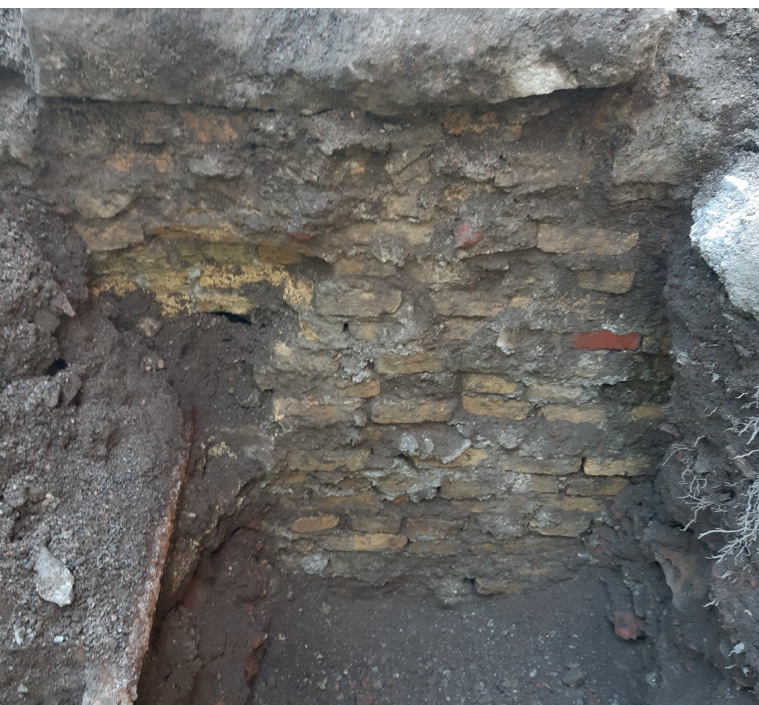
Figur 8. Mur 500 i gravkor 2. Foto från väst.

kor (fig. 8 och 9). Gravkorets västra mur framkom 0,5 meter under nuvarande marknivå och grävdes fram till en höjd av 1 meter. Muren framrensades till en längd av 1,3 meter och en bredd av 0,3 meter, med ett övre skift bestående av huggna kalkstenar och därunder holländskt tegel.

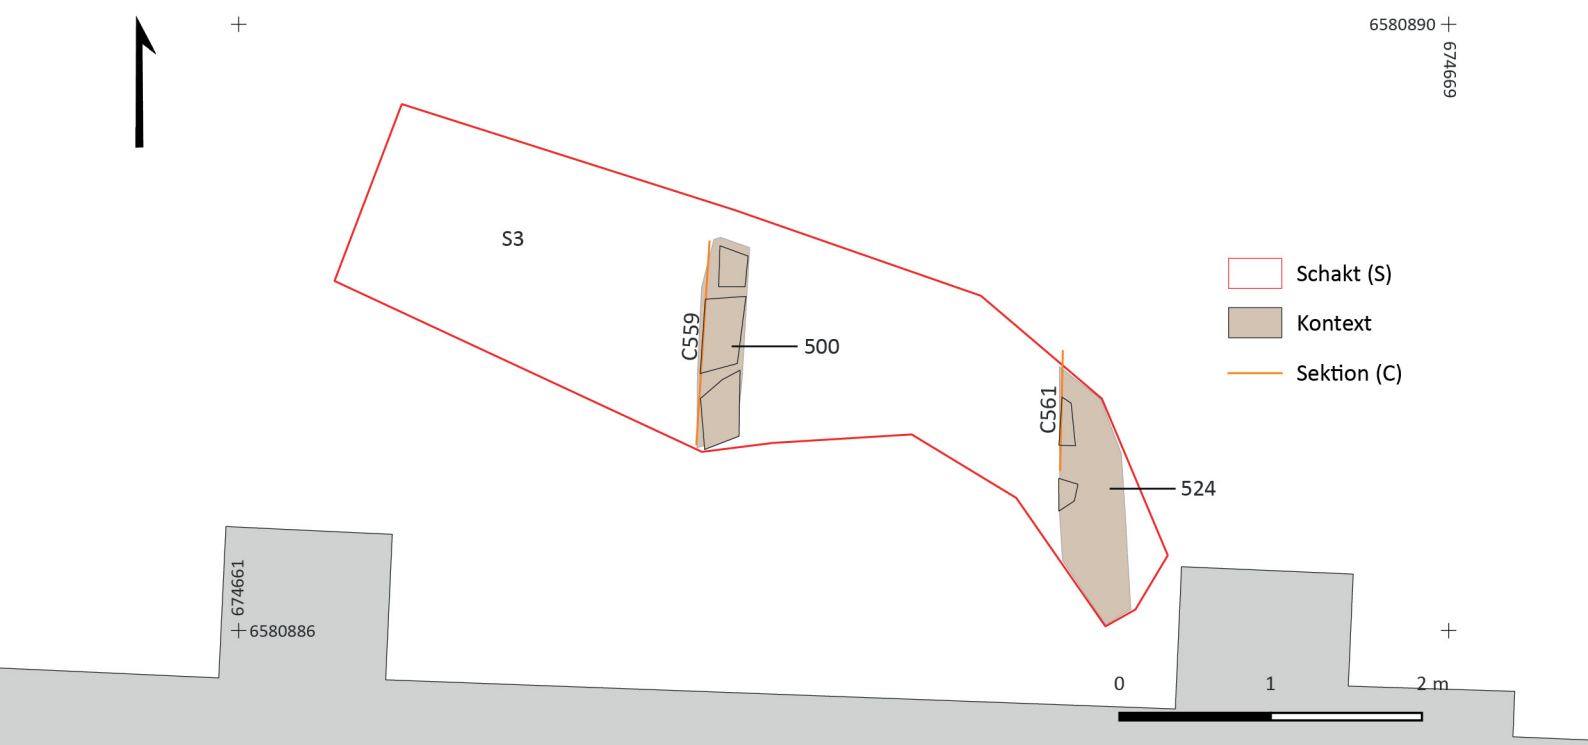
Figur 9. Kontexter och dokumenterade sektioner i schakt 3. Skala 1:50.

Gravkorets östra mur framgrävdes till en längd av 1,5 meter och en bredd av 0,4 meter (fig. 9). Muren var byggd i skalmursteknik där det västra skalet utgjordes av en tegelmur medan den östra delen bestod av gråsten lagda i ett grått bruk.

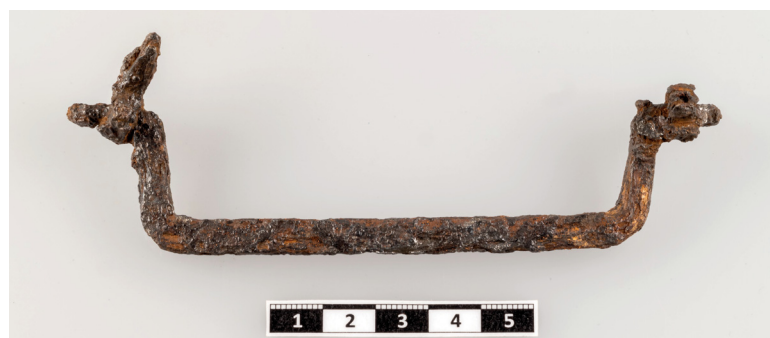
Kisthandtaget F1 var rätvinkligt och platt med ett fyrkantigt tvärsnitt (fig. 10). Denna typ förekommer efter 1700-talets mitt. Exempel på liknande handtag finns i Riddarholmskyrkan på Carl Sparres kista från år 1791 (Olsson 1918:129).

Figur 10. F1, handtag till kista.

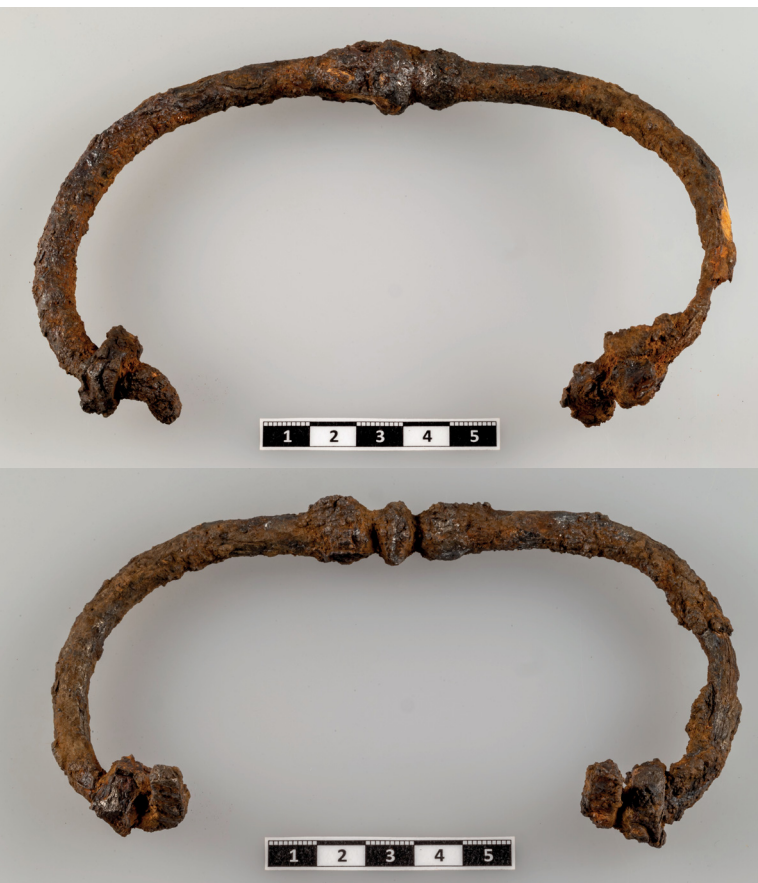
Kisthandtagen F2 och F3 har ovalt tvärsnitt och har en profilerad dekor mitt på handtaget (fig. 11). Denna typ av handtag förekommer redan under 1500-talet men blir vanligare under 1600-tal och framförallt under 1700-tal. Liknande handtag förekommer i

Riddarholmskyrkan, till exempel på Jakob Pontus Sparres kista från år 1671 (Olsson 1928:260ff).

Figur 11. F2 (överst) och F3 (nedre), handtag till kista.

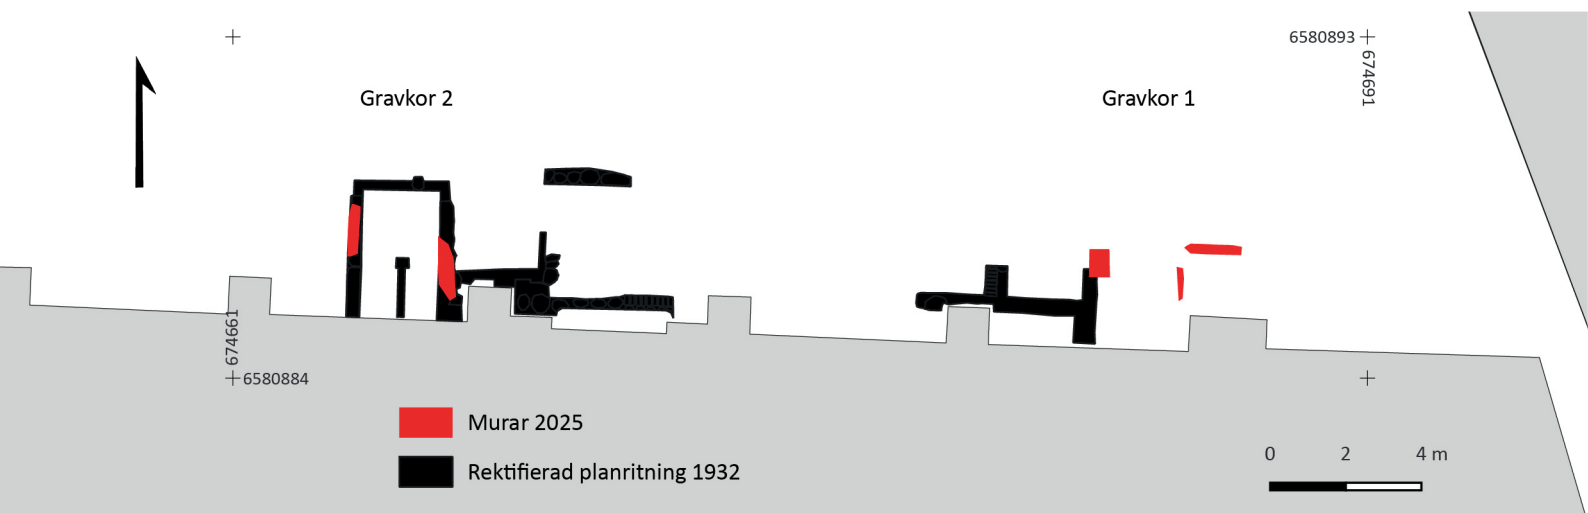
Efter att ha rektifierat planritningarna från 1930-talet går att se att de nu de nu framkomna murarna delvis överensstämmer lägesmässigt med två av de kor som påträffades 1932 (fig. 12).

På 1930-talet dokumenterades ett gravkor som helt överensstämmer med de murar som nu framkommit. Endast mindre partier av koret kom nu att beröras. Det ursprungliga rummet var 3,3x2,0 meter stort.

Figur 12. Murar påträffade 2025 mot rektifierade ritningar över gravkor dokumenterade år 1932. Skala 1:200.

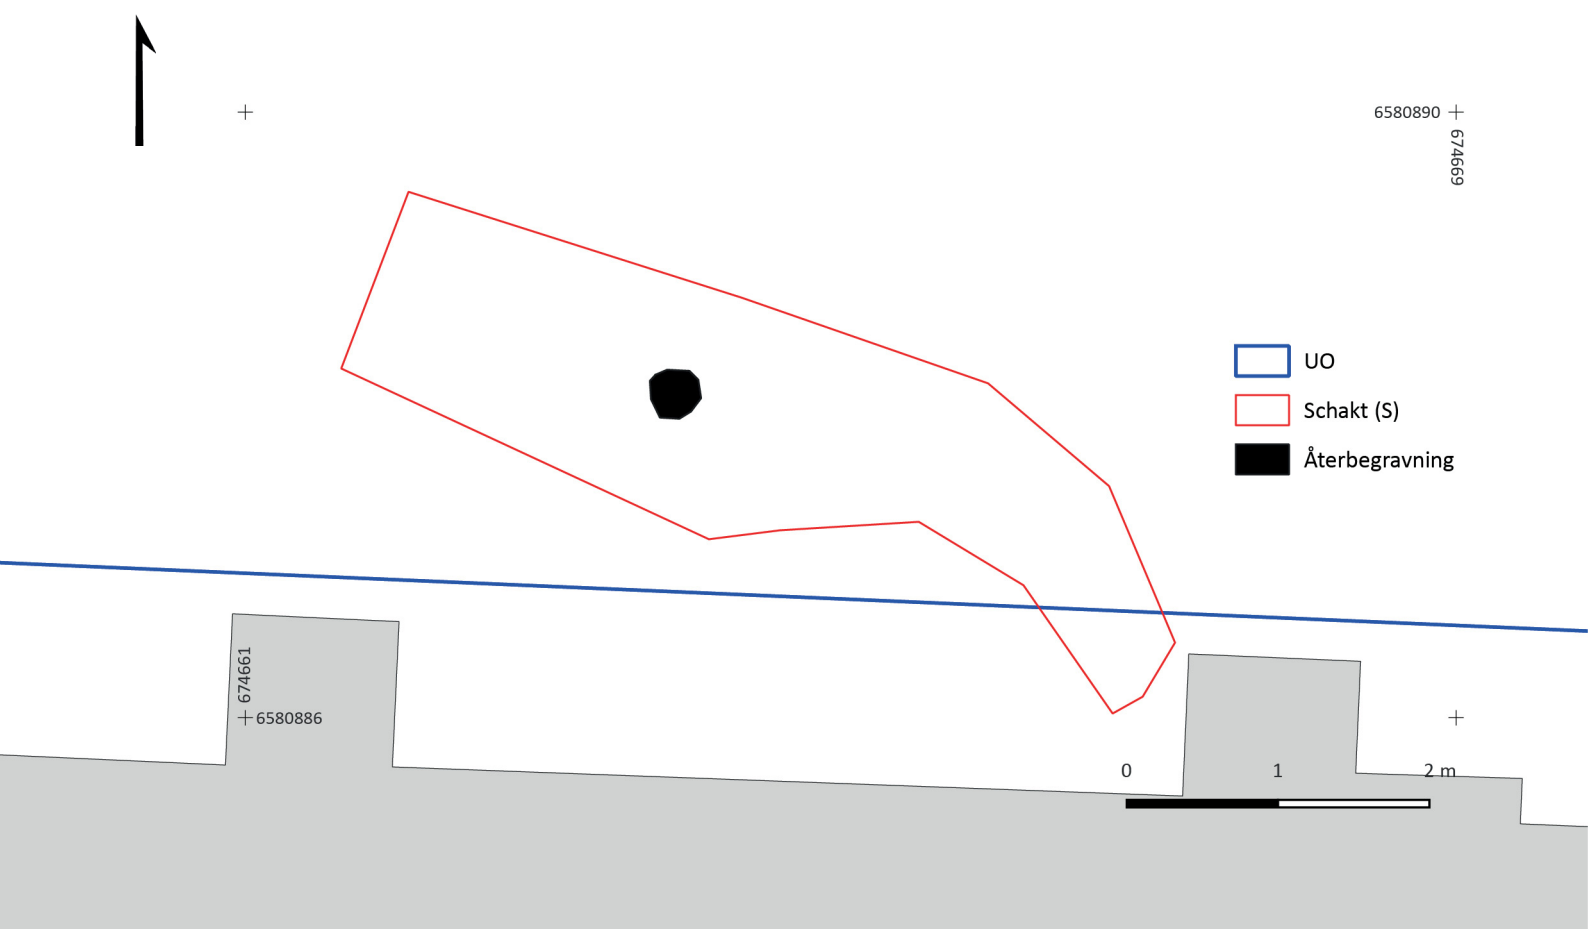
# Bilaga 6. Plan återbegravning skala 1:50

det uppgrävda materialet, som utgjordes av grå sandig silt, blandat med omrört humant benmaterial och kisthandtag. Det humana benmaterialet samlades ihop och återbegravdes inom ytan (bilaga 6). Kisthandtagen samlades in för dokumentation, men gallrades därefter (se *fynd* nedan).
